小型 IoT センサを用いた橋梁の構造ヘルスマニタリング手法の実証実験

群馬工業高等専門学校 学生会員 ○木暮 悠暁 群馬工業高等専門学校 正会員 井上 和真
 新潟大学 学生会員 大川原 大智 立命館大学 正会員 川崎 佑磨

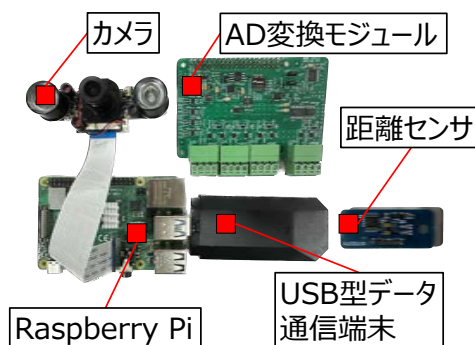
図 1 IoT センサに使用した各モジュール

本研究では、シングルボードコンピュータである Raspberry Pi を使用した小型 IoT センサ (図 1) の製作を行い、構造物のモニタリングを行うこととした。本研究は地方自治体が管理する橋梁を対象としたが、全国の橋梁の全てで適応可能なシステムを目指す。

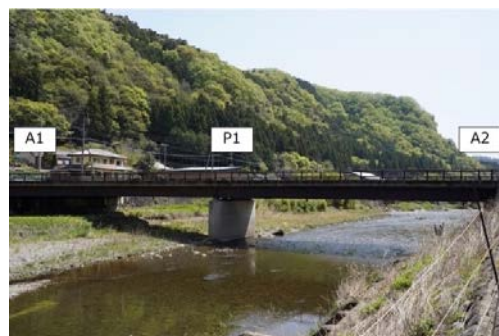
図 2 A 橋の全景

モニタリング対象橋梁の A 橋 (図 2, 図 3) は、下仁田町が管理する橋梁であり、2004 年に竣工した供用 18 年の 5 本の鋼桁と RC 床版を有する 2 径間連続橋である。通行量は、大きなトラックが 1 日に複数回往来し、穏やかな交通量である。各主桁に水平力分散ゴム支承が設置されている。G1 から G7 において、外観では、オゾンや紫外線劣化による表面ひび割れもなく、残留ひずみも少ないため、良好な状態であると推察できる。

A 橋は片側 (G5 側) が歩道となっている。その歩道側の RC 床版下面の様子は、橋軸直角方向に幅 0.1mm 程度のひび割れが複数確認でき、さらにそのひび割れから遊離石灰が析出している箇所も複数確認された。一方で、車道側 (G1 側) の RC 床版下面では、いくつか橋軸直角方向のひび割れは確認できたが、歩道側よりも少ない。また、遊離石灰は確認されなかった。

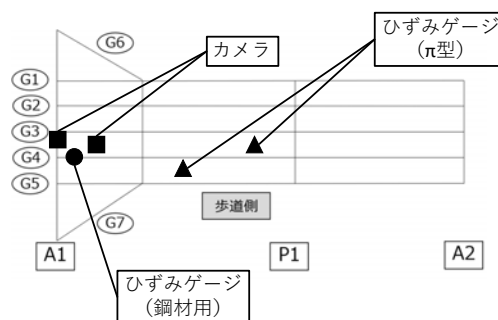
図 3 A 橋の主桁配置図とセンサの設置箇所

A 橋の各センサは、図 3 に示すように取り付けを行なった。センサは災害の際の停電時にも稼働をしなければならないため、100W の太陽光パネルを 2 枚設置し、50Ah の鉛蓄電池 2 台に電気を貯めることとした。曇りの日が 3 日程度続いても、稼働するように鉛蓄電池の選定を行った。実際に設置したケース内部の写真を図 4 に示す。発電した電気は発電用チャージコントローラーにより制御され、鉛蓄電池に蓄える。また、鉛蓄電池からインバーターを使用し、交流に変換を行った。

支承を撮影するカメラは塩化ビニル管を使用し、防水対策を行なった。G3 の支承の橋軸方向の変位を撮影できる位置にカメラモジュールを取り付けた。また、支承から 1cm 程度離し、メジャーを貼り付けたアクリル板を設置した。距離センサも同様に、塩化ビニル管を使用し、防水対策を行い設置した。本 IoT センサは支承の変位を離れた場所からモニタリングを可能にすることを目的としている。

また、RC 床版を撮影するカメラは G3 と G4 のフランジ部に木板と万力を使用して設置した。カメラモジュールは防水対策をした上で、RC 床版下面を撮影できるよう設置した。RC 床版下面のひび割れの発生や、進展を離れた場所からモニタリングを可能にすることを目的としている。
