補強土壁の集中豪雨による崩壊事例と検証解析

防衛大学校 学生会員 ○安倍 京之介
 防衛大学校 正会員 篠田 昌弘
 前田工織 正会員 久保哲也、辻慎一郎

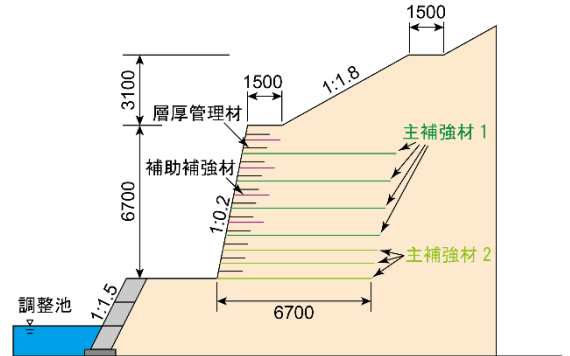
図-1 補強土壁の断面図 (単位: mm)

崩壊した補強土壁の概要について説明する。図-1 に補強土壁の断面図^{1),2)}を示す。補強土壁の最大高さは6.7 mであり、補強材については、製品基準強度 $T_{max} = 32$ (kN/m)の補強材(主補強材1)が上部4段、製品基準強度 $T_{max} = 140$ (kN/m)の補強材(主補強材2)が下部3段の計7段設置されていた。設計時の盛土材料の強度定数は、部摩擦角 $=30^\circ$ 、粘着力 $=10$ kN/m²であった。図-2 にジオテキスタイル補強土壁の崩壊状況、図-3 に補強土壁の崩壊の模式図を示す。崩壊延長は30.5 mであり、すべり線は補強領域内で発生して、主補強材が破断する崩壊形態であった。崩壊発生原因の推定から、表面排水の処理機能の不足や低下と、その排水能力を超える浸透の影響が複合的に作用することにより、裏込め盛土内の水位上昇を発生させたと考えられる。

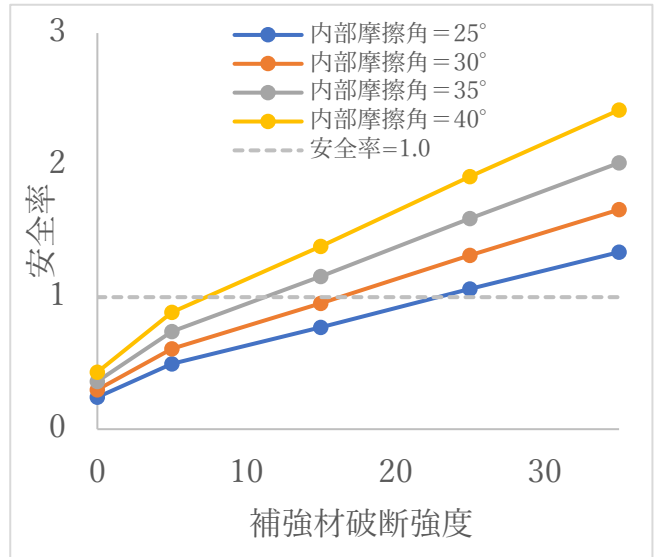
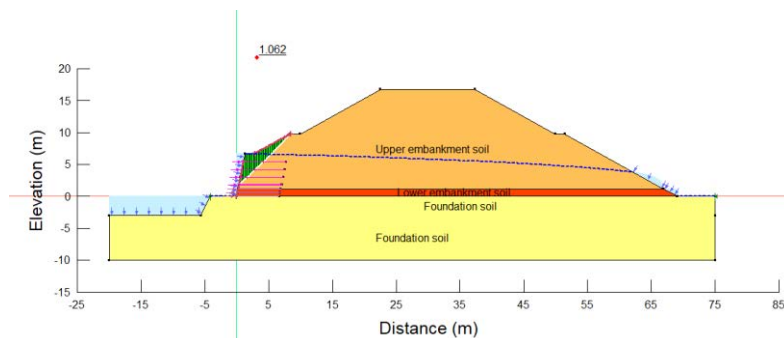
図-5 安定解析結果（上部盛土材内部摩擦角 25°，上部補強材破断強度 25 kN/m）

図-4 は、盛土材料の内部摩擦角を変化させた場合の補強材破断強度と安全率の関係である。図-5 は、浸透流解析結果から得られた背面水位の位置と補強土壁内のすべり線を示している。図-6 は、すべり線発生領域の拡大図である。図-4 から、補強材破断強度と安全率は、ほぼ線形の関係となることが分かった。当該補強土壁で使用した主補強材 1 のクリーブ破断強度が約 20 kN/m であるので、安全率が 1.0 となる代表的な内部摩擦角と補強材破断強度の組み合わせとして、内部摩擦角=25° の時、補強材破断強度=23 kN/m となった。なお、検証解析結果で得られた補強土壁内のすべり線は、実際に崩壊したすべり線と近いことが確認できた。
