既存不適格の主桁切欠き構造を有する鋼橋の変状対策の検討

東日本旅客鉄道株式会社 正会員 ○鈴木 翔太  
東日本旅客鉄道株式会社 吉松 直貴

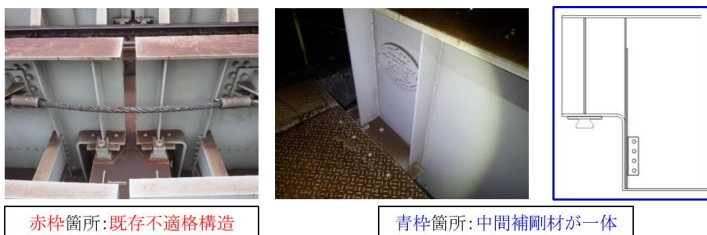
図-1 主桁切欠き詳細

本論文で報告する橋りょうは優先順位が高く、図-1のように主桁切欠き部と中間補剛材が一体となった構造となっていたことから、補剛材による疲労への影響を検証し、対策の要否の検討を行った。

表-1 に諸元を示す。当該橋りょうは主桁切欠き部が 16 箇所あり、全てが既存不適格箇所である。そのうち起終点の 4 箇所が主桁切欠き部と中間補剛材が一体化している構造である。詳細な位置関係及び現地写真については図-1 および図-2 に示す。

測定結果を踏まえ、主桁切欠き部と中間補剛材が一体化している 4 箇所については、当て板等による対策は不要と判断した。これにより対策箇所を 16 箇所から 12 箇所へ減らすことができた。

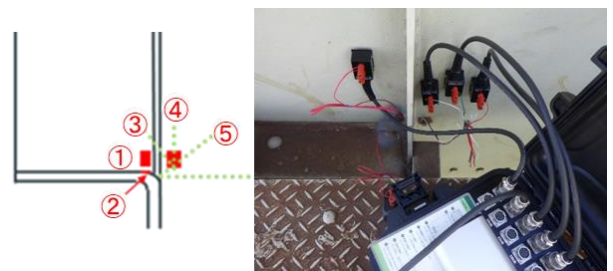
図-3 測点A 設置状況

図-3 及び図 4 に示す通り、各コーナー部には 3 軸ひずみゲージを用いた。また、測点 A では、中間補剛材を挟んで桁端側に鉛直方向と水平方向の応力を計測した応力測定箇所の計測機器の設置状況を示す。

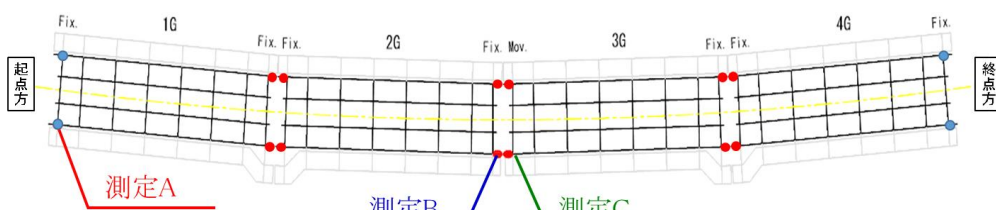
図-2 測定位置

当該橋りょうの中間補剛材の有無による疲労への影響を検証するため、応力測定を実施した。測定箇所は図-2 および表-2 に示す外軌側主桁の測点A～Cの 3 箇所を対象とした。測点AとBは中間補剛材の影響を把握するために計測し、測点Cは支点部の固定・可動による影響を把握するために計測した。

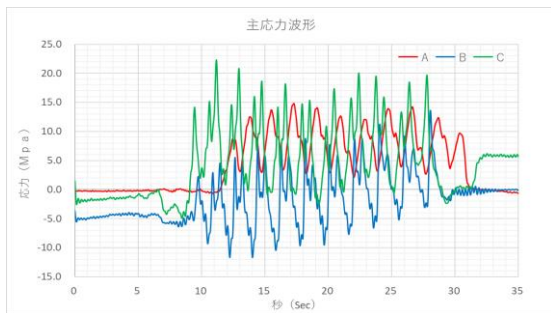
図-7 主応力波形

さらに、最大主応力角度から主応力波形を算出し、主応力差をとると、測点 B が 18.8MPa、C では 25.7MPa 以上、測点 A では 15.5MPa となっている。主応力の波形については図-7 に示す。

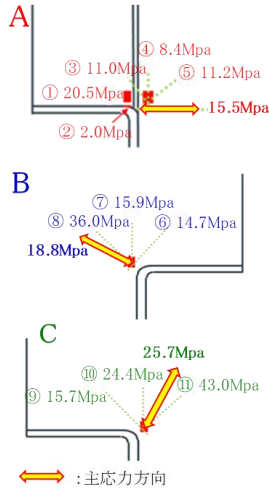
図-6 応力詳細

応力測定の結果を図-6 及び表-3 に示す。測点 B・C について、接線方向・鉛直方向ともに、引張が主となっているのに対し、法線方向は圧縮・引張が均等に発生している。応力波形にはほとんど差異が無く、支点部の固定・可動の影響は殆どないものと考えられる。一方、測点 A はすべての方向で引張が主となっており、中間補剛材の有無により挙動が異なる事が確認された。3 軸ひずみゲージの値より、主応力・主応力角度を算出した結果を表-3 に示す。主応力角度を確認すると、測点 B・C は法線方向に向いているのに対し、測点 A は水平方向となっているため、き裂の発生方向が異なると考えられる。
