富山県土木部 正会員

尾崎雅篤

## 1. 大地すべりの発生の経過

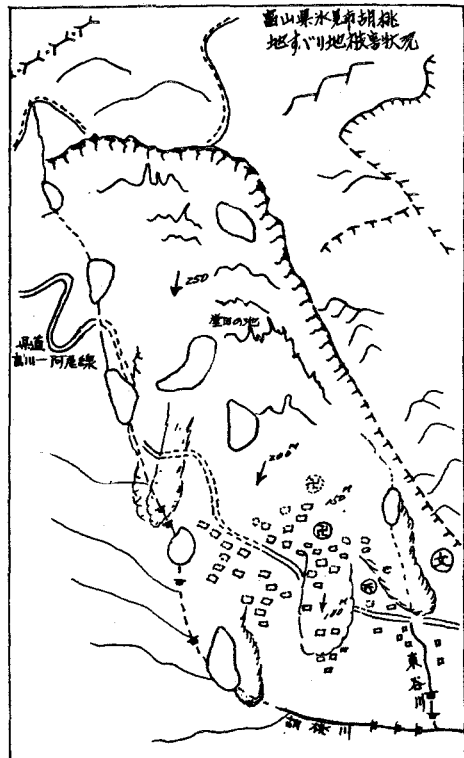
この地すべりの概況は右図の如きであり、この地すべりに依って東谷り及び胡桃町が完全に埋塞され、大小9ヶの湛水池ができた。そしてその末端部は3つの流れとなって部落の上部を襲ったのであります。

この大地すべり後の地形を概観しますと上半部と下半部では崩壊及び地すべりの形が全く異なっているのに気付くのでありましょう。即ち上半部に於ては引張りの現象により引き裂きされたローテーションが見られ又雨境界に当る鬼ヶ城地区の下半部では mud flow に依る圧縮の現象が見られます。

如く二つのブロックに区分されるが、全体としては、 $20^{\circ}$  E 方向に向って上っている。

地すべり区域全部に亘って無数の亀裂が一定の方向に並び、又断壊面が川の側面を理のなから一面を被っている。

特に上都府着差付近では着差した崖が塊がそのまゝシルトに同方向に並立しており、直立した土は白色凝灰岩層が地表を被り、新緑火山の火口附近に似た地形を呈している。

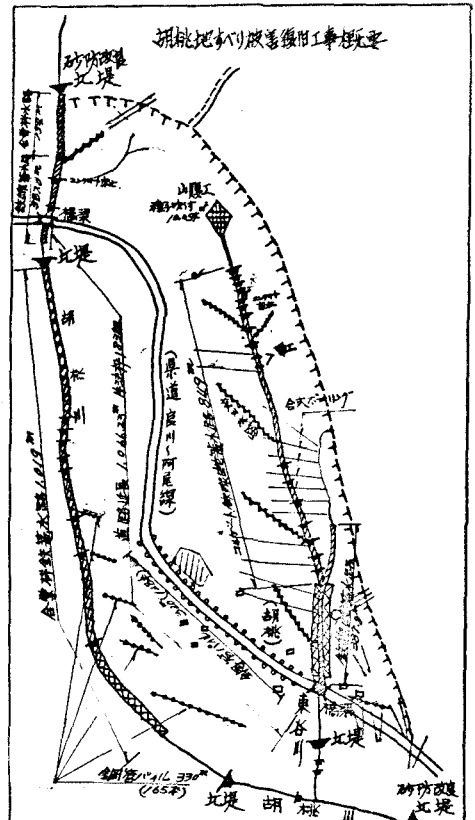
復旧前は湧水の位置が非常に判然としたものがあるが、被災後は、自然湧水は見られず、

これは表層が砂礫土、花崗岩、凝灰岩が累々と積み重なつてあり、内部は、うごかうの状態であり、このため地下水は全て盲水となつてゐるためと考えられる。

次に被災前の湧水を基に、電阻結果から推定される現在の地下水状況と非常に一致してゐる。これは非常に注目すべきことであり、弾性波探査の等高線図から見ても、今後同じ経過をたどるものと考えられる。

この結果により排水計画を考へ、実施の結果効果的な成果をあげている。
