名古屋大学

細井正延

愛知県三河建設事務所 山田皓一

## 1. まえがき

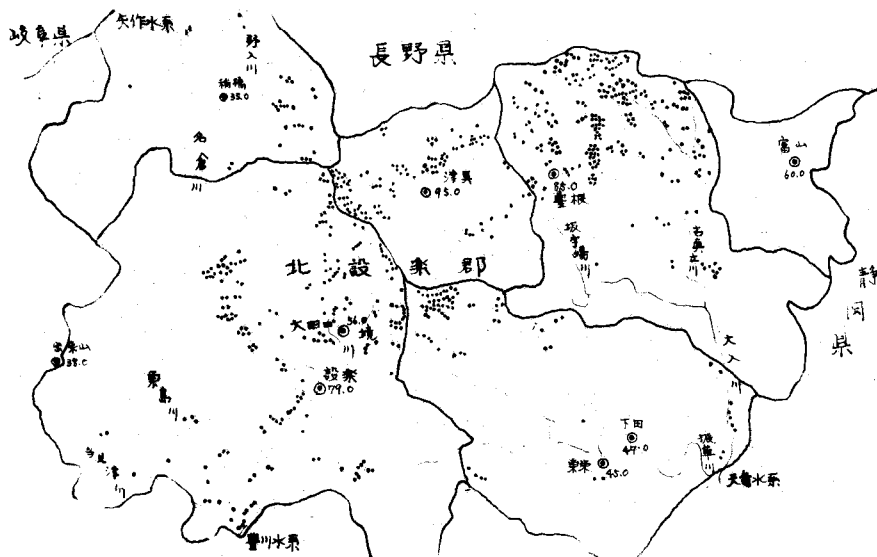
被害箇所図

◎ 印 最大1時間雨量 單位 mm
