## 47. 7豪雨による西三河地方の山地崩壊の実態について

名古屋大学工学部 正員 植下 協  
名古屋大学工学部 正員 ○桑山 忠

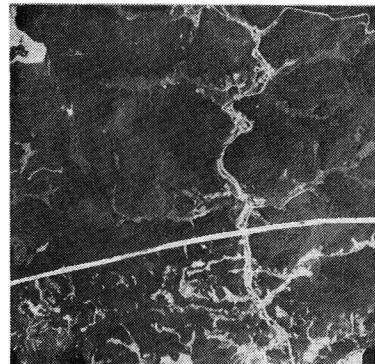
写真-1 崩壊地航空写真(愛知県提供)

西三河地方で発生した崩壊の特徴の1つとして、小規模な崩壊が多発した地域と、比較的大きい規模の崩壊が見られるが崩壊箇所数の少ない地域にはっきり区分され、この2つの地域の相違が地質の相違とほとんど一致していることである。両地域とも花崗岩類に属するものであるが、小規模な崩壊が多発した地域は黒雲母花崗岩で構成されており、箇所数は少ないが比較的規模の大きい崩壊を起こした地域は花崗閃緑岩で構成されている。写真-1は地質の境界部附近における災害後の航空写真である。両地域の崩壊後の斜面を比較すると、黒雲母花崗岩地帯では大部分が硬質の岩盤が露頭しているが、花崗閃緑岩地帯ではオニオン状風化よりとり残された硬質の玉石様のものが残っているが全体的に軟かい。黒雲母花崗岩地帯で比較的やわらかい箇所より採取した土と、花崗閃緑岩地帯で採取した土の粒度分布をみると図-1のようになり、粒度曲線は異なるている。これは花崗閃緑岩は黒雲母花崗岩にくらべて一次鉱物として粘土化しやすい長石類が多く含まれてあり、風化帯が厚く、崩壊はこの風化帯の中で起っていることがうかがわれる。

白線上部：花崗閃緑岩地帯  
下部：黒雲母花崗岩地帯

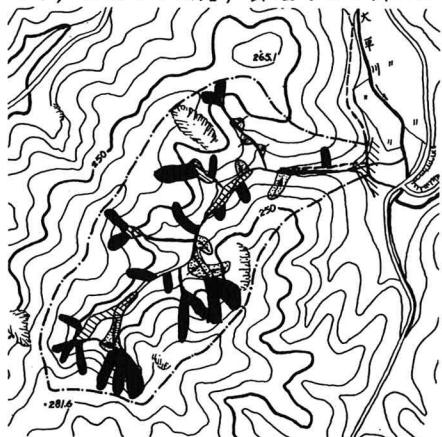
図-2 崩壊の分類(大平川右岸)

この区分にしたがって調査流域の崩壊を分類すると図-2, 3のようになる。この調査流域は今回の災害では小規模の崩壊が多発して、流失土砂による被害が多か。たことから黒雲母花崗岩地帯を選んだ。また、航空写真からは1つの崩壊と判断される箇所も時間的にはあまり差がないと推測されるが、幾つかの崩壊が集まることで大崩壊の様相を呈するところもあり、これらははっきり見分けられるものを1つとして分類した。

この2つの調査流域での崩壊はタイプIが41箇所、タイプIIが3箇所、タイプIIIが11箇所あり、タイプIIが多く発生している。タイプIIの判定は屋根としたもののみをとっていたので、タイプIIでありながらタイプIに分類されたものもあると考えられるが、いずれにしてもタイプIの崩壊が多い。

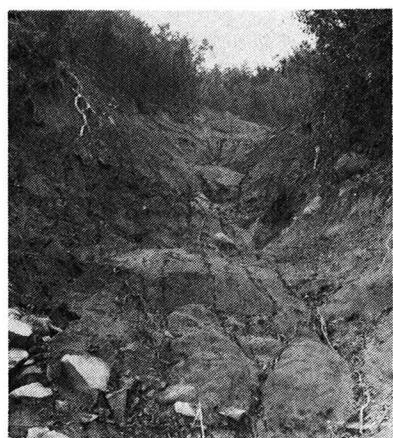
写真-2と3は崩壊後の斜面状態を示したものである。崩壊によって流出する土砂も黒雲母花崗岩では、大きいレキはほとんどなく中砂～粗砂(SP<sub>u</sub>)であるが、花崗閃緑岩では玉石様の巨レキが相当量含まれたレキ質土(GF)～砂質土(SF)である。

写真-3 花崗閃緑岩地帯の崩壊斜面

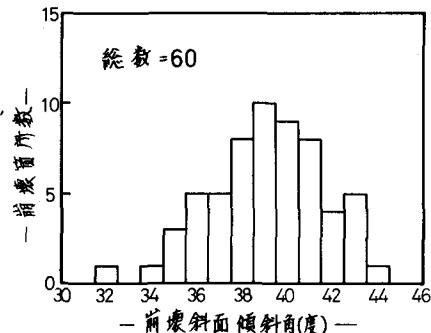
図-4 傾斜角の頻度分布図

調査流域の崩壊面のすべり方向の傾斜角と崩壊厚さについて、その頻度分布をみると図-4, 5のようになる。崩壊面の傾斜角は36°～41°のものが全体の60%程度を占め、すべり厚さは70%近くが1.0m以下の厚さである。崩壊のタイプと傾斜角との関連はあまりないようである。だが、厚さとの関連ではパイピング侵食が誘因となる。大崩壊は全部2.0～3.0mの厚さがあり、他のタイプにくらべ崩壊の厚さが大きいようである。写真-4は崩壊面の下部にある大パイピング跡と思われる穴であり、写真-5は粘土化した破碎帶で地下水が湧水していたところである。

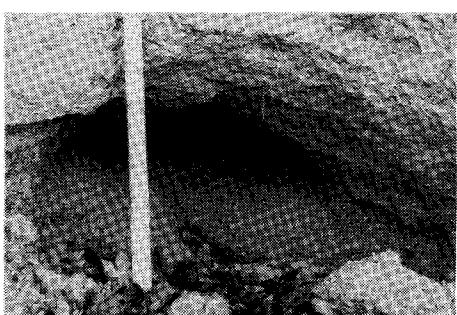
写真-4 タイプIIによる崩壊跡のパイピング孔

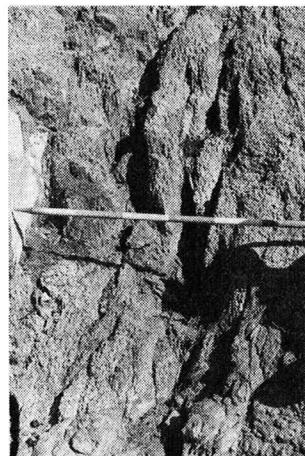
写真-5 粘土化した破碎带(タイリ)

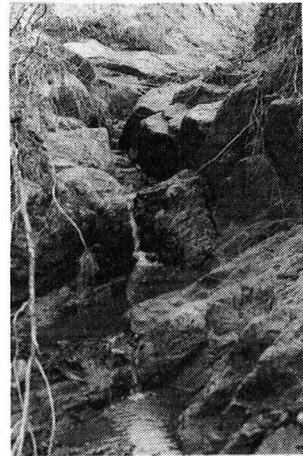
土砂流あるいは地表水による侵食は凹状地形のところに多く見受けられ、硬岩が露出するまで侵食されていることが多い。侵食深さは大きいものでは2m以上のものもあり、調査流域内でも航空写真では崩壊の一部と見らざるところも、現地踏査すると侵食であるものが多くある。写真-6は乙で述べた侵食を受けた硬岩が露出しているところ

写真-6 侵蝕で露出した硬岩
