土砂崩壊による長野県内労働災害事例について

信州大学工学部 正員 川 上 浩

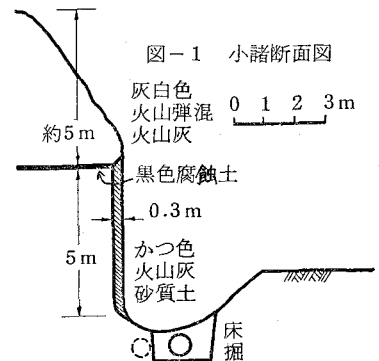
No.1 の事例は、複線化の路盤新設のため、用水路付替としてφ70cmのヒューム管埋設工事中のものである。現場は高さ約10mの垂直に切立つたがけの直下で、このがけの上部5mは、火山弾・火山灰の堆積層である（図-1参照）。その下は赤かつ色の火山灰砂質土で、比較的固くよく締つた状態にある。このがけ下に、深さ1.2m・幅2mの溝を掘り、型枠設置中に、かつ色砂質土が厚さ0.3m・高さ5m・幅7mにわたり、戸が倒れるように、剝離崩壊している。崩壊面の一部には草根が広がり、これに沿つて浸透水があり、風化が進行した赤かつ色模様が残されている。上部火山弾層との境界に、厚さ数cmの黒色腐蝕土層があり、ここで止水された水が、草根あとを通して除々に浸透している。かつ色砂質土の一軸圧縮強度は平均 $8 \text{ t/m}^2$ で、崩壊機構は異なるが、これより単純に垂直切取高さを計算すると9.8mとなる。またこの砂質土の円柱供試体について圧裂試験を行なつた結果は、平均 $0.6 \text{ t/m}^2$ で、圧縮強度に比し非常に小さい。かかる垂直壁の剝離崩壊は、粘着性の少ない風積物のレス中で生じやすいことが、報告されている。レスにおいても植物根による浸透が、剝離を助長している。崩壊地点の周辺では、より小規模ではあるが、崩壊が生じていた跡がある。剝離崩壊機構の解明もさることながら、現場周辺をよく見る事、逃げ出せない作業箇所での安全性の向上が望まれる。

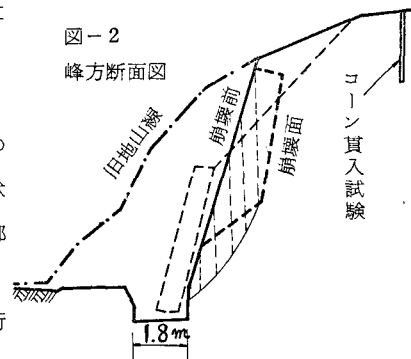
図-2  
峰方断面図

第2例は第三紀層の砂岩・泥岩の互層の山を掘削し、土留壁設置のため、床掘り中の事故である。砂岩・泥岩の互層は、かなり不規則で、またしゅう曲によりもまれており、風化の程度にも差異がある。現場は、崩壊の2ヶ月前に荒切りを終り、事故前日よ

り、石積設置作業を開始している。崩壊した斜面部分は、主として砂岩風化層よりなる。砂岩の未風化岩塊は  $\gamma = 2.2 \text{ t/m}^3$ ,  $q_u = 6 \text{ kg/cm}^2$  とかたいものである。24 時間水浸を行なつても、一軸強度の減少はみられないが、粒度試験の分散処理でばらばらになり砂質土に分類できる。一方風化した部分は、塊状に切り出すことが困難なほどである。図-2 に示す崩壊断面の安全率を 1 にするせん断強さを求めると、風化砂質土を乱して三軸排水試験によりえられる  $C' = 1 \text{ t/m}^2$ ,  $\phi' = 40^\circ$  と同じ値をうる。斜面掘削時には軟岩の部類に属するものが、2 ヶ月の間に急速に風化して、崩壊に至つたものと考えうる。現場の掘削状況は、石積完成時切り上げるべき  $\triangle ABC$  (図-2) の部分を残して、4 分の斜面を通してゐる。本来除去すべき  $\triangle ABC$  部分は、この場合、安全率にして 0.12 の影響をもつが、かかるぎりぎりの状態では、0.12 でも大きな値である。切取りの施工原則 — 上部からの掘削・早期の土留壁設置 — が厳守されねばならない。

c) 切取りは斜面の上部から・斜面掘削後は早急に土留壁を設置するなど施工原則の厳守と崩壊地につき進むような無理をしない。

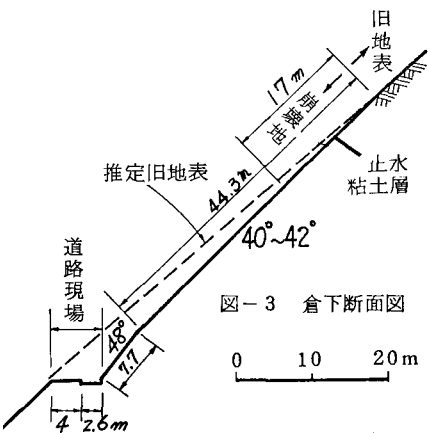
図-3 倉下断面図

第 3 例は、蛇斑岩の山腹に道路を設置するため、荒切りを行なつた所。図-3 のごとく大きな崩壊地を造成する結果となつた。この崩壊地の故に、山側に大きな土留擁壁を設置すべく工事中の事故である。蛇斑岩は、風化した部分、未風化部分が混在しており、亀裂が非常に多い。また斜面内には、水平な止水粘土層をはさむなど、浸透水の多い条件も整つている。そのため降雨の翌日に斜面表面の風化部分の薄層すべりをひきおこしている。

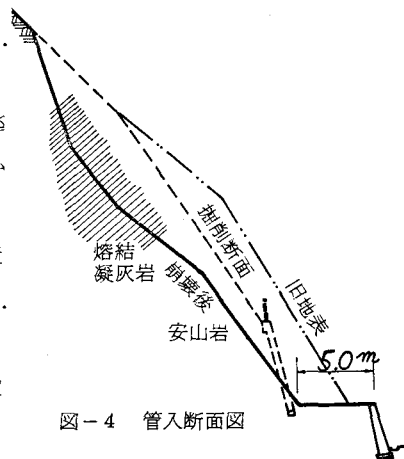
図-4 管入断面図

第 4 例は、道路を山側へ拡幅のため、長大切取斜面の荒切りを完了したが、土留壁設置の床掘り中、崩壊したものである。斜面は斜長石の斑晶が大きな安山岩よりなるが、斜面の裏側に熔結凝灰岩がはさまれていた。安山岩は亀裂が多いが、熔結凝灰岩は、比較的軽くまたもろくなつている。この凝灰岩の存在に気づかなかつたことが事故の主因となつている。
