(I) 決壊時の状況 決壊地（岐阜県安八郡安八町森部）に最も近い水位記録と降雨記録を示すと図-1のようである。水位は墨俣における観測結果である。決壊時までの洪水継続時間は約80時間である。一方、堤防上に降った降雨は羽島市消防署（決壊位置より東へ2.5km）の降雨記録で示したが決壊時までの堤防上に降った総降雨量は595mmであった。キ裂発生から決壊までの状況を順を追って示すと次のようである：

(II) 決壊のメカニズム キ裂発生から決壊までの決壊プロセスを示すと次のようである：

Ⅲ 決壊原因 決壊原因を主要な素因と誘因に分けて示すとつぎのようである：

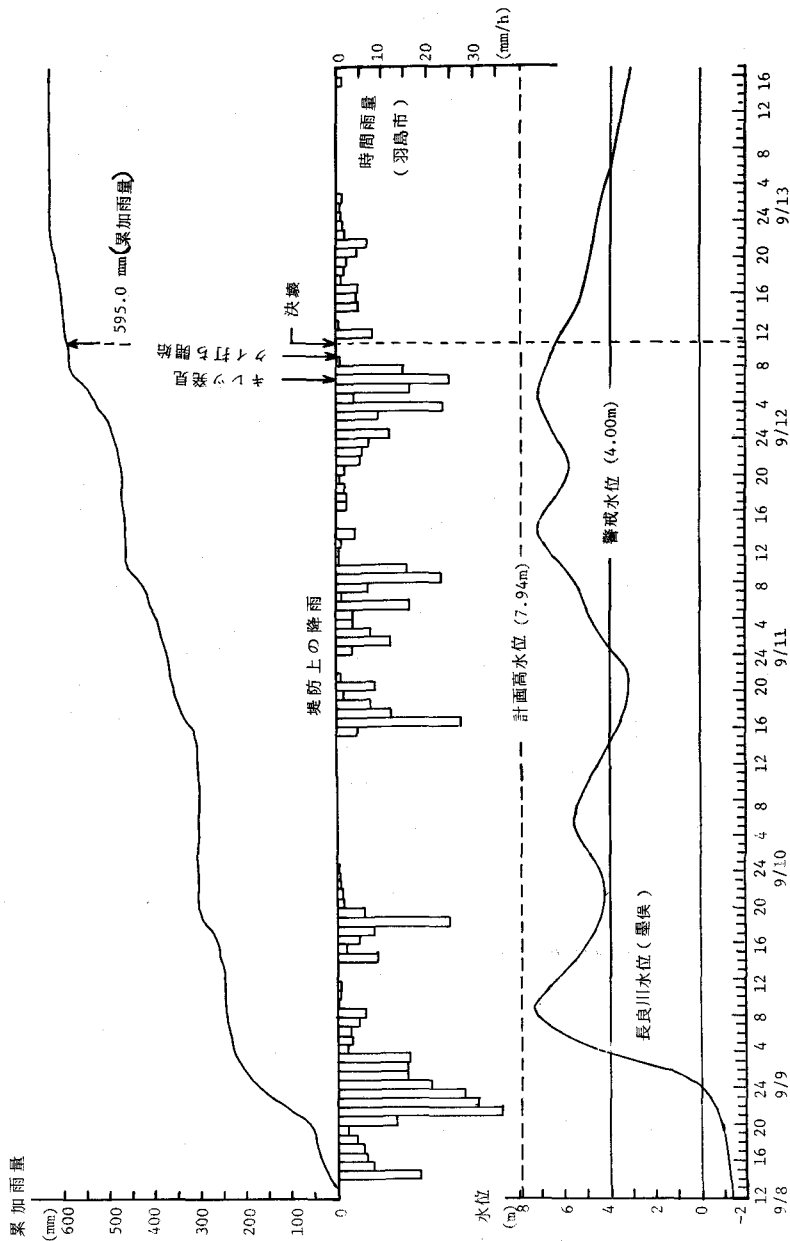
図－１

- 1) 9月12日午前6時頃、洪水波の第4波目のピークと降雨のピーク（約25mm/h）が一致した。この25mm/hの降雨でキ裂が発生したと思われる。
- 2) 裏小段付近に堤防と平行に約80mの2条のキ裂を発見した（午前6時30分）。
- 3) キ裂の入ったノリ面がずり落ち、キ裂は一段になった様子を呈する。キ裂部分の落差は小さい所で10cm、大きい所で40cmあった（午前8時）。
- 4) 裏小段ノリ肩に沿って1段、その下に約2mはなしてもう1段のクイ打ちを開始（8時）。クイ打ち間隔は約1m、クイ打ち延長は1段約50mであった。したがってクイ打ち総本数は約100本である。クイ打ち作業には水防団員約50名、資材運搬その他に約70名が出動した。なおクイの長さは2.7mである。クイ打ち作業の途中で不気味な地鳴りがした。
- 5) クイ打ち終了直前（午前10時28分）、図-2の③部分が最初にすべり出し、図-3、図-4の①の部分（裏小段から裏ノリ先まで）がすべり破壊を起こした。この1次すべり破壊はキ裂断面が波うつように急激に発生し、左右に揺れながら池の方へ流動した。
- 6) この1次すべり破壊の約30秒後に②部分（天端部分）がすべり破壊を起こした。
- 7) すべり土塊①の停止位置は図-2のようであり、決壊後の水の流向は北西の方向となった。

- 1) 4日間にわたる堤防上への豪雨と約80時間にわたる高水位（洪水波ピークが4回発生）のため図-3、図-4に示した粘土コア上の粘土・細砂境界面付近は降雨による浸透水と河川からの浸透水によって間げき水圧が上昇し、そのために土のせん断強度が低下し、さらに粘土・細砂境界面上の飽和度が極度に増加し、砂の粘着力が急激に低下した状態にあった。
- 2) 図-1のように12日午前6時頃、第4波目の洪水波ピークと降雨ピークが一致し、この時の豪雨（25mm/h）でキ裂が発生し、かなりの雨水がキ裂中に侵入したと思われる。このピークの一一致した時点から数時間後は堤防裏ノリ先付近で間げき水圧が急激に増大し、土のせん断強度と粘着力が極度に低下するので最も危険である。
- 3) 午前8時頃に、キ裂の入ったノリ面がずり落ち、キ裂が一段になった様子を呈したことはキ裂部分から裏ノリ先までの部分①がすでにすべり破壊を生ずる極限状態にあったと考えられる。水防団関係者によると、キ裂に測量用ボールを入れたところ何の抵抗もなしに入ったとのことである。
- 4) このようなすべり破壊が発生しようとしている極限状態における裏小段へのクイ打ちは、クイが

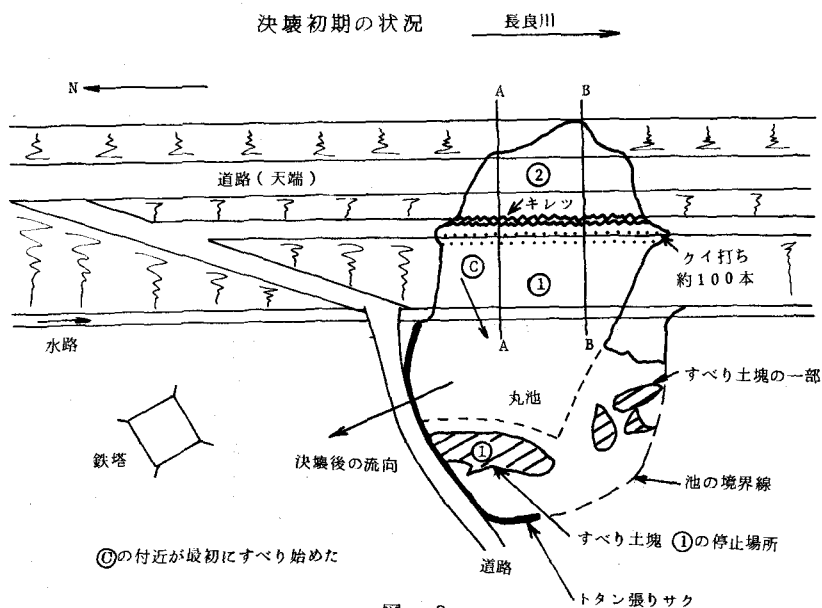
- 5) クイ打ち終了直前（午前10時28分）、図-2の㊸部分（粘土コアの斜面こう配が10度前後で最もすべり易い地点）からすべり出し、裏小段部分の1次すべり破壊を生じた。
- 6) 1次すべり破壊発生後、約30秒後に部分㊸（天端部分）の2次すべり破壊を生じた。この2次すべり破壊は、1次すべり破壊により誘発されたものと考えられる。（1次すべり破壊と2次すべり破壊の間に約30秒間あったことが、クイ打ち中であった水防団員の避難を可能にし、人的被害を最小限にすることができた。）なお、すべり破壊の初期の幅は約80mであった。

- (i) 素因
  - a) 粘土コアの横断形状が浸透破壊やすべり破壊を生じ易い形状であった。
  - b) 堤体材料が細砂（砂質粘土）であった。
  - c) 堤体基礎が軟弱地盤上にあった（池があった部分の堤体基礎処理の不完全）。
- (ii) 誘因
  - a) 長時間の高水位と4日間の降雨があり、さらにそれに続く洪水ピークと豪雨のピークが一致した。
  - b) キ裂部分からの雨水の流入がかなりあった。
  - c) 水防工法としてのクイ打ち工が、すべり破壊を誘発、促進する位置で行われた。

この決壊形態を簡単に表現すると「粘土(コア)斜面上の細砂堤体のすべり破壊」といえよう。なお、クイ打ちによってすべり破壊が促進され、大規模な破壊になった可能性が非常に強い。

Ⅳ 水防工法 粘土コアの存在およびその形状が判明していない緊急時であったのでいたしかたないが使用されたクイ打ち工法（クイ打ち後、土のう積みを行う予定であった）はすべり破壊に対して位置的に不適切であり、すべり破壊を誘発、促進する工法であった。このようなすべり破壊を防止するには、裏ノリ先部㊸点付近で、すべり出しを押えるための押え盛土ないしは押え土のう積みを行うのが最も有効である。㊸点付近は浸潤線の浸出点付近にあるので、この押え土のう積みを行う際には水抜パイプをさし込みながら行う必要がある。すべり破壊を防止するためにクイ打ち工法を使用するときは、斜面下部のすべり面が水平に近い位置で行うのが最も効果的である。この場合のクイ打ちの根入れ深さは、少なくともクイ全長の $\frac{1}{8}$ が基礎地盤に留まるようにし、クイの下の方基礎地盤が軟弱な場合、この地盤が破壊されないようなクイ打ち範囲と本数でなければならない。

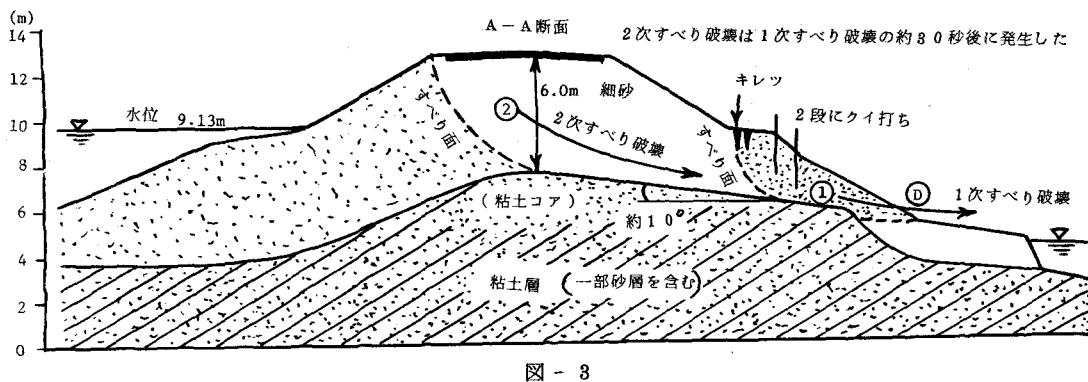
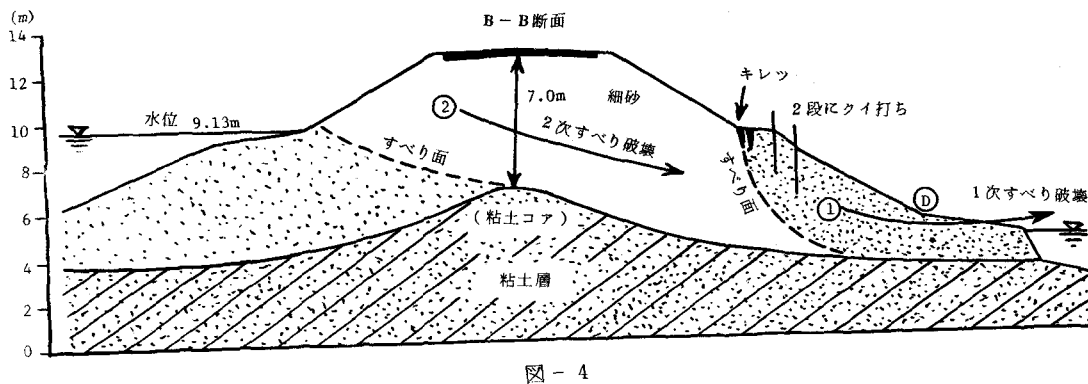
堤体基礎地盤（粘土層）に達していないので、すべり止めにもならず、最もすべり破壊を誘発、促進する位置で実施されたことになる。また、このクイ打ちを行った水防団員約50人の重量と約100本のクイの重量はすべり破壊を誘発する外力として作用し、小段部分の表層部分はかなり緊密であったので100本のクイ打ち振動もかなり大きく、この振動もすべり破壊に対して、その破壊応力の増大にかなり寄与していたと考えられる。クイ打ちの途中で地鳴りがしたことは、斜面内部にセン断破壊が進行していたことを示している。

(Ⅷ) あとがき 決壊機構の解析には、決壊直後の写真（建設省職員が撮影したもの）および決壊口の上空から撮影された写真（ＣＢＣテレビ放映の録画スライドおよび陸上自衛隊ヘリからの航空写真）さらに著者らの撮影した写真など多数の映像情報，新聞記事および水防団関係者らの決壊時の状況説明等を使用した。とくに図－３の粘土コアの形状（スベリ面）はＣＢＣテレビ放映の録画スライドで確認した。ここに記して感謝を意を表する。また，土質実験には岐阜大学工学部，大学院生 森本，学部学生 梅原の両君の協力を得た。
