## ティートンダムの決壊に関する考察

愛知工業大学 正会員 大根 義男  
愛知工業大学 正会員 ○成田 国朝

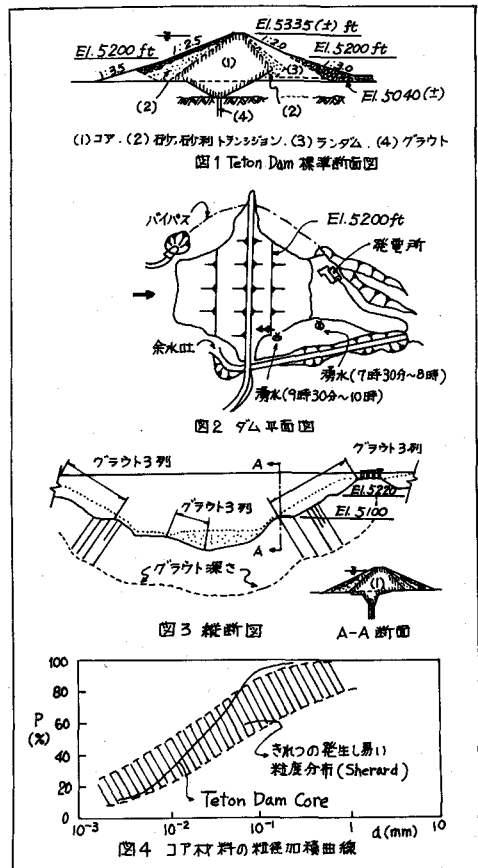
ダムサイトの地形は図3に示したように、河床標高約El. 5,040 ft (1,650 m)でその幅は約220 mである。そして兩岸は1~1.5割の勾配で標高約El. 5,340 ft (1,750 m)まで広がっており、この部分は、ほぼ水平な台地をなしている。そして標高El. 5,100 ft (1,670 m)より上部の地質は兩岸共に悪く、節理や亀裂が特に発達している。

上記のように標高El. 5,100 ftより上部の地質は非常に悪く、このためこの部分に対しては図3のA-A断面図に見られるように、コアトレンチが設けられた。このコアトレンチの深さは約25 m、勾配は1:0.5、その底幅は約30 ftである。また、止水用グラウトは地質条件の悪い部分に対し、重点的に行ない標高El. 5,100 ftより上部とsta 19+90 ft(±)からsta 23+90 ft(±)までも3列、この他の部分を2列とした(図3)。なお、グラウトはEl. 5,100 ftより上部の区間ではセンターに10フィート間隔に1列と、上流側8.7フィート、下流側6.7フィート離れた位置にそれぞれ1列づつセンターと同間隔に設けられた。さらに河床部の3列区間ではセンターより上下流共に、

a) 現場の係員（Bu Rec）が決壊の数日前にダム下流約 500 m の岩盤中に設けられた立て坑における漏水調査を行なった。ここでは多少の漏水が見られたが、その程度のもものは他のダムでも一般に経験されていることもあるので、特に注意を払わなかった。 b) 6月3日、右岸地山の余水吐静水地下流約 200 m と 300 m の河川水位よりも幾分上部に湧水が発見された。この水は澄んでおりそれぞれ約 150  $\ell/\text{min}$  と 230  $\ell/\text{min}$  であった。 c) 6月4日、右岸地山のダム下流のり先より約 50 m 下流に新しい湧水個所発見。この水は澄んでおりその量は約 80  $\ell/\text{min}$  であった（図 2）。
