信州大学工学部 正員 ○ 阿部 広史  
正員 川上 若

1. まえがき 長野県上水内郡信州新町小学校の改築に伴ない、山腹を切取って敷地造成が行われたが、切土工事中に斜面に変状が生じた。一般に、斜面切取り直後の解析には一軸圧縮強度を基礎とする全応力解析が行われるが、その一軸圧縮強度では、実状に合わない場合が多々ある。

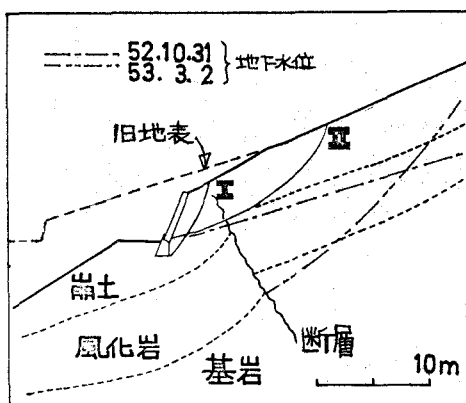
図-1 崩壊斜面の断面図

図-1に斜面の断面図を示す。昭和52年9月29日、図に示さるような切取りを行って、道をつけたところ、斜面の上部に崩壊が生じた。斜面全体の安定化対策として、集水井による地下水位低下工事を行ったが、その後53年2月にIIのすべり面を想わせるクラックが発生した。本斜面の地質は、断面図に示すように岩盤、風化岩盤、崩土に大別されるが、斜面末端では崩土が段丘礫層上に直接おおい、古い地質時代の地すべり地といえる。また、この斜面は犀川断層上に位置するが、

犀川断層は、南部では西落ちの正断層、北部では西側上りの逆断層をなし、その北端はNW方向の新町断層により断たれているといわれる。ボーリング調査によれば、クラックの発達が著しく破碎された泥岩がみられ、軟かい断層粘土を確認している。

#### 4. 安定解析 図-1 に示されるすべり面ⅠとⅡに対して安定解析を行った。

変状を生じた現場の状況に対応させて、石積擁壁がない場合のすべり面Ⅰと、擁壁完成後のすべり面Ⅱについて安定解析を行った。

まず、(1)式より、すべり面Ⅰ、Ⅱについて安全率が1になる時の  $C_u$  を求めると、Ⅰで  $C_u = 1.81 \text{ t/m}^2$ 、Ⅱで  $C_u = 2.70 \text{ t/m}^2$  という値が得られた。

ところが図-2の一軸圧縮強度分布からも判るように、 $C_u$  値は望みにみても  $3.0 \text{ t/m}^2$  はあるとみられるので斜面の崩壊を十分に説明する事はできない。そこで、(2)式によって検討した。(2)式中の分子は、通常のごとき間げき水圧が発生すれば安全率は減少するが、間げき水圧が負圧(サクション)になれば、安全率は増大する。有効応力解析の結果を表-1に示す。これによるとわずかなサクションであっても安全率には大きく効いてくる事が判る。よって切取直後における応力解放および乾燥によって斜面はかなり高い安全率を持っているものと思われる。ところが降雨によってサクションが消失し、さらに地下水位が上昇する事によって、斜面に変状を生ぜしめたと説明できる。

現場斜面においては、すべり面Ⅱの変状は基盤岩の水位が低下した後の変状である。しかし、融雪期の浅層地下水の存在が災したものと考えられ、深さ2mのトレンチ排水溝の設置後、安定している。

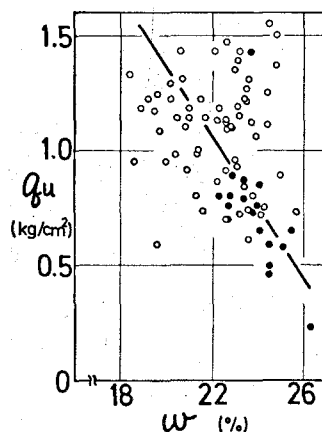
図-2 一軸圧縮強度と含水比

集水井の掘削時に30cmおきに5mの長さまで、ブロックの形でサンプリングした試料について、一軸圧縮試験を行ったところ、図-2に示す結果を得た。図中、黒丸でブロックされているものは、水浸飽和させたものの結果である。これによると、含水比と一軸圧縮強度の間には、強いていえば図に直線で示したような傾向がみられるが、自然斜面においては、一軸圧縮強度はバラツキが大きいものであるといえるだろう。また、このバラツキが深さにも関連が薄いので、この多くの一軸圧縮強度から、唯一のせん断強度を求めて安定解析を行うのには、無理があると考えられる。

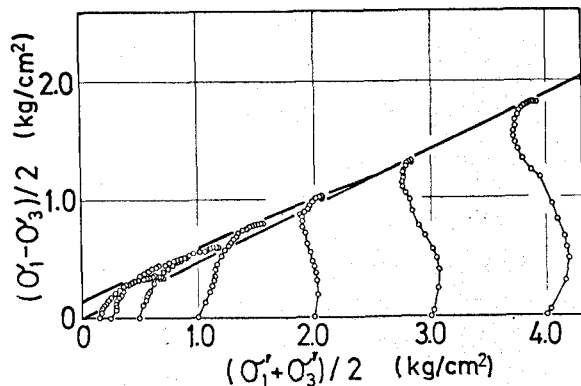
図-3 圧密非排水せん断試験

図-3に飽和後の圧密非排水せん断試験の結果を示す。この応力軌跡を見ると、この試料の先行圧密荷重は、ほぼ、2.5 kg/cm<sup>2</sup>あたりである事が推察できる。強度定数として、正規圧密領域で  $c=0$  t/m<sup>2</sup>,  $\phi'=28.1^\circ$  過圧密領域で、 $c=1.4$  t/m<sup>2</sup>,  $\phi'=25.6^\circ$  を得る。この強度定数を応力範囲によって使い分ける事によって有効応力解析に用いる事ができる。しかし、実際の斜面の切取りにおいては、切取りによる応力解放やその後の乾燥によってサクションが生じるために、不飽和の特性がどの

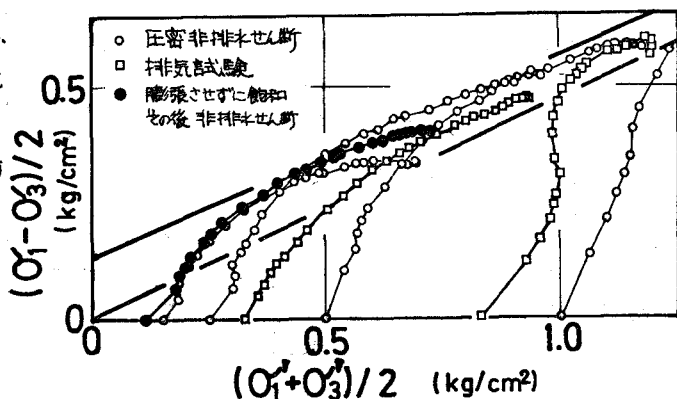
図-4 一軸圧縮(排気)せん断試験

程度強度に影響を及ぼすかを調べるために、一軸圧縮(排気)試験を行った。排気試験というのは、一軸供試体を三軸室にセットしたセラミック板の上にのせ、三軸室内に空気圧を作用せしめて一軸圧縮を行うものである。この時の応力経路を図-4の□印で示す。これは初期わずかなサクションを有し、せん断中にサクションが増大するが、破壊時には、CU試験の限界線に近づいている。

また、サクションが拘束圧としてどの程度の大きさを持つかを検討するために、供試体が膨張しないように吸水飽和させて非排水せん断を行った。その結果は、図-4の●印で示される。体積膨張を防ぐに必要な拘束圧として  $0.15 \text{ kg/cm}^2$  の等方圧が必要であることが図示されている。なお、体積変化の測定には、内部三軸室と顕微鏡を用いている。
