### 3. 崩壊原因

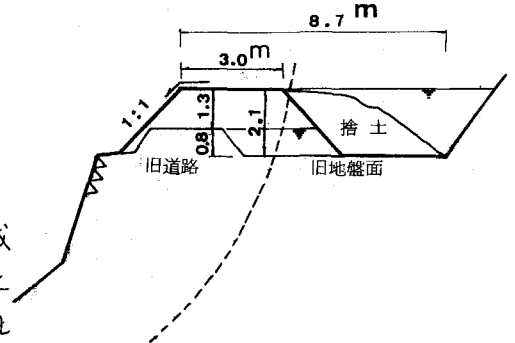
図-3 盛土崩壊の分類

一般に盛土工事はあらかじめ性質のわがっている材料や状況によって施工されるため法面崩壊の原因については、①材料が浸食されやすい土で構成され、排水が不十分な場合、②転圧不足の場合、③盛土面に陥部がありここに雨水が集水する場合、④高含水比の粘性土を使用した場合、⑤基礎の傾斜が急勾配な場合、⑥周辺からの地下水の供給がある場合、⑦新盛土と旧盛土の境界面、⑧基礎地盤の脆弱な場合、などが考えられる。これらの原因に対応する盛土斜面の崩壊は次の3つに分けることができる。(図-3参照)。(I)法面の表層部崩壊(原因①②③)、(II)法面の深い位置の崩壊(原因④⑤⑥⑦)、(III)基礎地盤を含む崩壊(原因⑧)。
