日本国有鉄道岐阜工事局土木課

昭和57年8月2日の台風10号による、富士川橋りょう流失の被害は、国鉄にとって今までにない大災害であるといわれます。予想もしなが、た災害復旧工事を施工した概要を述べたい。

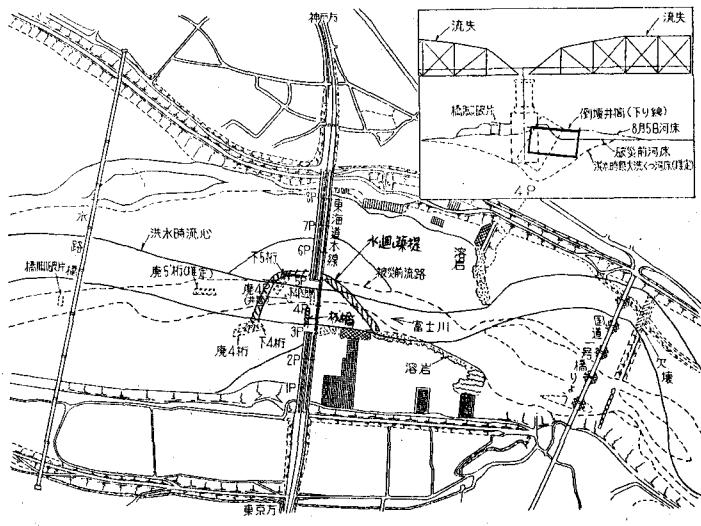
現状の河川流心部は、3P～5P間であるので、5P～7P間に変更するため、まずは5P～6P、6P～7P間の河床浚渫を行うと同時に、これに伴う、5、6号橋脚の洗掘防止のため、ブロックによる根固めを行った。なお水廻し工の規模は、天端約15m、築堤高約5mで、扱い土量はおよそ1万m³であり、水流を切替える作業は10日間で完成に至った。

第1図 下り4P倒壊状況および流心位置の変化

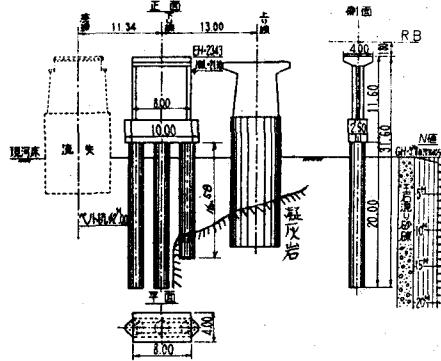
ヨンドリルとの併用を考えた。施工の順序としては、上流側上り線橋脚に近いNo.1ベノト杭から掘削を開始したが、深度8mの地盤でヤーシングをう入不能になり、潜水夫を入れて調査したところ、直徑1.0m位の軽石が刃口先端に支障している事が確認された。これにより検討待ち時間を避けるため、急進No.3ベノト杭に移動し掘削を開始した。幸いにしてそこでは程度の軽石は有ったものの、巨礫には遭遇せず2日間で完成する事が出来た。その後No.1ベノト杭の巨礫対策を検討した結果、ミッションドリル先端ピット径+5.0%では、杭径2.0mに対し、14本の掘削作業は時間が多大にかかるという問題点があり、短時間に施工可能なロックオーガー（掘削口径1.0m）を併用することとした。中央部のNo.2ベノト杭については、ロックオーガーを投入しつつ作業を進めたが、13mの位置で再びヤーシングのう入が不能となった。No.1と同様ヤーシング先端に巨礫約1mの一端が支障している事が判明した。これらの障害物を取り除く方法として、まずヤーシング内の水を排除し、人力によるはり作業に切り換えた。これが功を奏し、無事4日間で完成する事に至った。最後にNo.1に着り、No.2と同様な作業を行う事によって12mまで掘り進める事ができたが、予想もしていなかった岩盤層（凝灰質）に遭遇した。さらに困難を極めたがオーガー併用の深堀工に切り替え、16.5mまで掘り進める中、台風18号により水廻し渠堤床と呼ばれる洗浄を受けた。これにより施工機械が待避していたため、大きな損害は免がれたものの、ヤーシングパイプ天端まで漏水する程の河川増水により、仮栈橋工は被害を受け約1週間の工程ロスを生じるに至ったが、ベントヤーシング等本体工事主要部分については損傷が無く、後日の工程短縮の要因となつた。なおおもにベノト杭の施工結果は、岩着2D(4.0m)杭長16.5mで打切った。杭中心間隔3.5mで岩盤層の急激な段差が生じていると考えられる。これは富士川断層の一端であると思われる。

第2図 下り新4Pの設計
