東海大学海洋学部 学生員 ○坂本 巧

## 1. はじめに

1983年5月26日正午、秋田県能代市西方沖100kmの海底においてマグニチュード7.7の地震が発生した。著者は地震後3日にわたり現地踏査を行なり、地震の概要と被害の状況について調査した。ここでは、地盤の液状化などの地盤破壊に起因する被害について報告する。

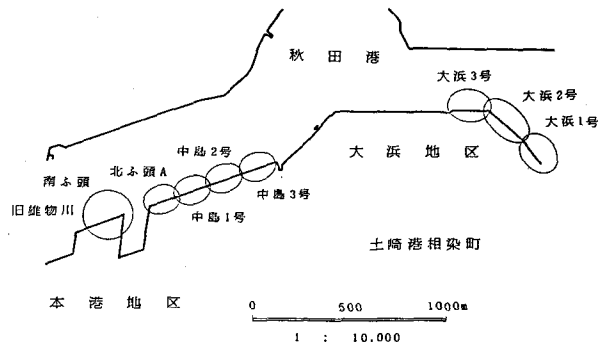
図-1 秋田港の護岸の被災箇所

秋田県の旧雄物川右岸地域で港湾構造物(岸壁・荷上クレーン・倉庫など)に大きな被害が発生した。秋田港は旧雄物川の埋立地盤上に建設されており、 $N$ 値が10以下で地下水位の高い砂質地盤であった。液状化により基礎地盤の支持力低下、側方流動あるいは沈下が生じ、これが構造物に甚大な被害をもたらした。

秋田港における護岸の被災箇所を図-1に示す。中島一号岸壁は図-2に示すセルラー式ブロック構造であり、約50mの区間にわたって側方移動および上半ブロックが崩壊し、エプロンには1~2mの陥没が生じた。大浜二号岸壁は図-3に示す控え工をもつ鋼矢板護岸であるが、約50mにわたって上部工が約2m程度前傾した。タイロッドの切断は生じなかったが、控え工が側方に移動した。

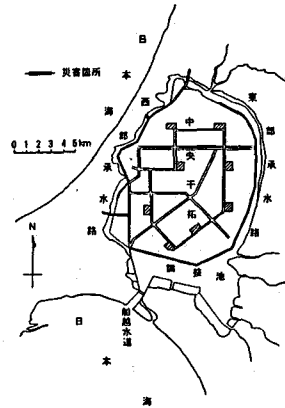
図-4 八郎潟干拓堤防の被災箇所

八郎潟の干拓堤防は全体の80%が沈下、すべりおよびアスファルト舗装面などの被害を受けた。

また、堤防の全域および干拓地の至る所で噴砂現象が見られた。図-4に干拓堤防の被害箇所を示す。八郎潟の干拓堤防は新潟地震(1964)および青森西方沖地震(1964)でも液状化による被害を受けたが、今回の地震による被害は広範囲で沈下およびひずり量も著しく大きい。

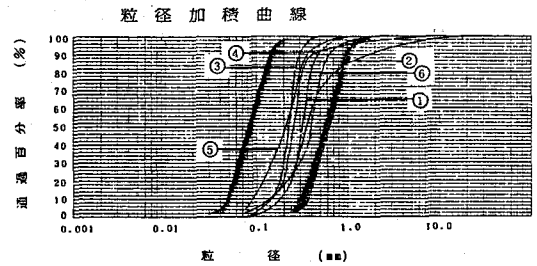
図-5 液状化した砂の粒径加積曲線

図-5は液状化によって被害を生じた秋田・青森両県の代表的な6地点で、噴砂丘の中腹より採取した砂の粒径加積曲線である。図中シャドウで示した領域は極めて液状化し易い<sup>3)</sup>と判断とれる粒度分布を示したものであり、6地点の粒径加積曲線はほとんどこの領域に含まれている。

- ① 秋田市新屋新町      ② 八郎潟干拓堤防      ③ 五明光水田
- ④ 十三湖大橋付近      ⑤ 五所川原市高瀬      ⑥ 秋田港南ふ頭
