## 1984年長野県西部地震における構造物の被害調査

金沢大学工学部 正会員 ○池本敏和, 北浦 勝, 宮島昌克

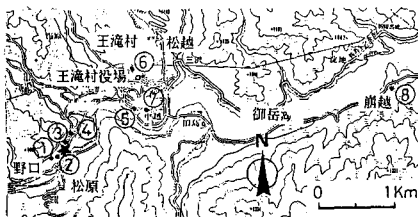
図1 墓石の位置

2. 墓石転倒 図1、表1に王滝村周辺の墓石の位置および墓石転倒率を示す。同図表より、野口地区～崩越地区においては転倒率が80～100%と高い値であることがわかる。また墓石が転倒していないものの30°程度回転しているものも数多くみられた。これらのことは王滝村一帯に強い地震動が上下方向に作用したことによるものだと考えられる。さらに各地点での転倒した墓石のうち高さ／幅の比が最も小さいものと、墓石が立っているうちで高さ／幅の比が最も大きなものの両者から単純に水平動が作用したと考えた場合の加速度を推定してみた。その結果①から⑧までの各地点で 351～426 galと多少のバラツキが見られるものの、ほぼ 400 galの強い地震動がこの地域に作用したことがわかる。ただしこの値はあくまでも水平に地震力が加わった場合の結果であって上下方向に地震力が作用した場合にはかならずしもこうなるとは限らない。

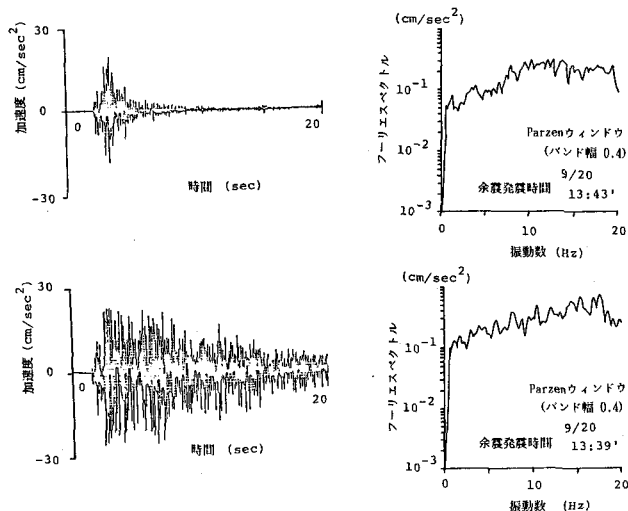
図3 余震のスペクトル

9月14日午前10時から午後6時まで余震観測を実施した。観測地点は図1に★印で示されている。この観測の目的は被害の大きかった王滝村での地盤上の本震記録が得られていないため、余震観測を行うことで今回の地震の特性をとらえたとともに、構造物の被害と対応づけようと試みたものである。観測はサーボ型加速度計（AKASHI V401BS）を、記録装置はデータレコーダ（TEAC R 81）を用いた。ここでは構造物に大きな震害を及ぼす可能性の強い水平動に注目した観測結果について考察する。得られた余震は全部で9個である。比較的規模の大きかった余震2個に注目して解析を行った。解析では加速度記録の低周波ノイズを除去するためハイパスフィルターを時間軸上での波形に作用させる<sup>2)</sup>。このときカットオフ周波数を0.15Hz、データ間隔を0.02秒としている。図2に余震の時刻歴を示す。図から比較的小刻みな震動、すなわち高振動数で地盤が揺らされていることがわかる。また地震の継続時間が比較的短く、ほとんどの余震は10秒に至っていない。余震のフーリエスペクトルを図3に示す。この図では周波数領域においてParzenのウィンドウ（バンド幅 0.4）を用いることにより、スペクトルに平滑化が施こされている<sup>3)</sup>。全体的な傾向として15~20Hz付近に卓越振動数が認められる。このことから、このあたりの振動数に地盤特有の、あるいは地盤と地震相互に関わる特性があるのではないかと考えられる。またこれらの解析結果は、本震においても比較的高い振動数で地盤が揺れたのではないかと示唆している。

つぎに余震観測と同一地点において常時微動観測を実施した結果について報告する。常時微動から得られたスペクトルの一例を図4に示す。同図よりこの地域の地盤の特性が高振動数成分を示していることがわかる。また図3、4を比較してみると、15~20Hzに存在するピークは地震そのものに含まれている特性だけではなく地盤の特性にも含まれているものであることがわかる。従ってこれらのことから比較的剛な構造物、すなわち固有振動数が10Hz程度の振動特性を有する構造物が、地盤と共振することによって応答が大きくなる可能性が高かったことが考えられる。
