## 長野県西部地震による土砂災害について

岐阜大学工学部 河村三郎

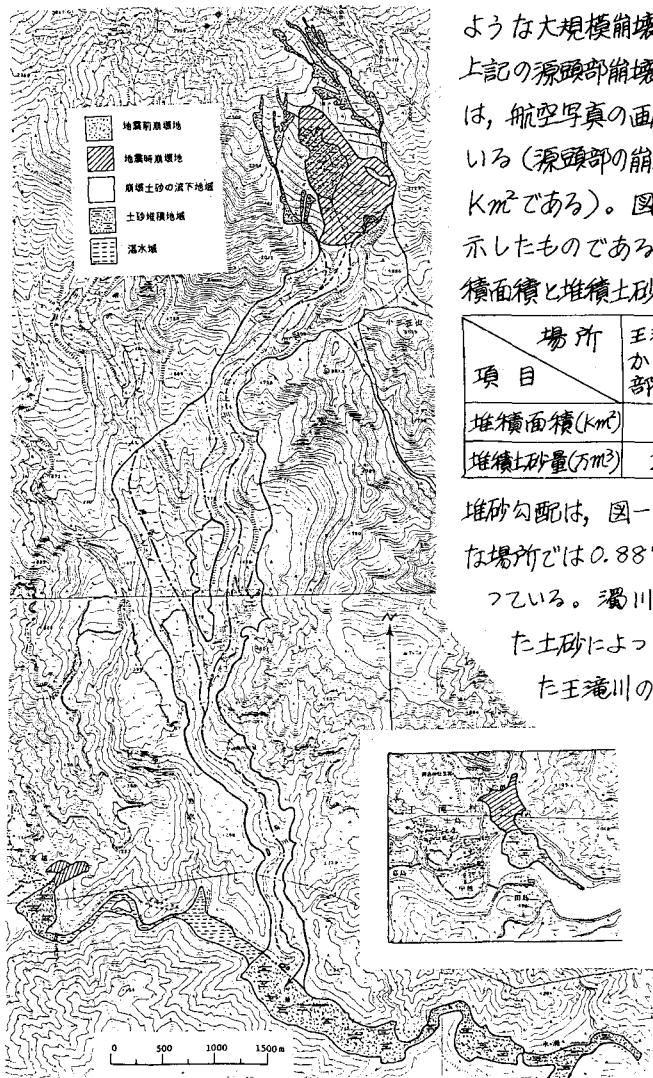
図-1 位置図(崩壊、流下、堆積の状況)

1984年9月14日、午前8時48分に発生した長野県西部地震 ( $M = 6.9$ ) に伴う土砂災害、特に河道災害について報告する。図-1は崩壊、流下、堆積の位置的な状況を示したものである。図-2は伝上川上流の源頭部の状況を示したものである。地震前(昭和54年11月撮影)と地震後(昭和59年9月17日撮影)の航空写真の画像解析から、地震前の崩壊地面積は  $0.176 \text{ km}^2$  であり、地震時の崩壊地面積は  $0.774 \text{ km}^2$  である。この崩壊は標高  $2550 \text{ m}$  を頂部とした長さ  $1350 \text{ m}$ 、最大幅  $750 \text{ m}$ 、最大厚さ  $150 \text{ m}$ 、平均崩壊厚  $46.7 \text{ m}$ 、崩壊土量  $3615 \text{ 万m}^3$  の巨大崩壊である。この

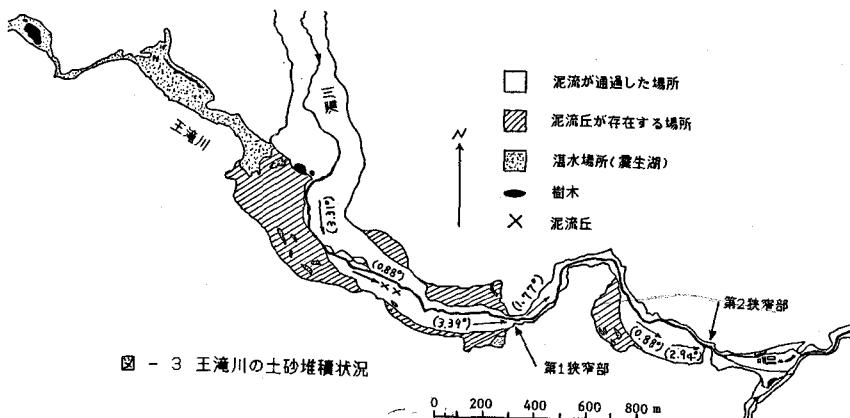
図-3 王滻川の土砂堆積状況

ような大規模崩壊の“土石だれ”が通過した崩壊裸地(上記の源頭部崩壊地の下部から王竜川合流部までの部分)は、航空写真の画像解析の結果では、 $5.88 \text{ km}^2$  に達している(源頭部の崩壊面積を含めると総裸地面積は  $6.654 \text{ km}^2$  である)。図-3は王竜川における土砂の堆積状況を示したものである。鶴川・王竜川合流点から下流の土砂堆積面積と堆積土砂量は表-1のようである。 表-1

堆砂勾配は、図-3に示したように、泥流が通過した平坦な場所では  $0.88^\circ$  であり、狭く部上流では  $3^\circ$  程度となつていて、王竜川から流出した土砂によって生成された王竜川の天然湖(震

の高いものである。このことは、含水性の高い軽石層が源頭部に広く多量に存在していたことを示している。K. J. Hsü が定義した等価摩擦係数は、0.13 であり、同規模の崩壊の場合と比較すると流動性の高い崩壊である。図-3 中に示した自然流路の河川流量は、レジーム理論  $B = 4 \sim 5 Q^{1/2}$  から推算すると 9月17日時点で  $Q = 3 \sim 4 \text{ m}^3/\text{s}$  である。今回の災害で特徴的なことは、崩壊時に意外なほど崩壊土に対する水補給が多かつたことである。
