## わが国のチャート質骨材によるアルカリ骨材反応

愛知工業大学

○森野 奎二

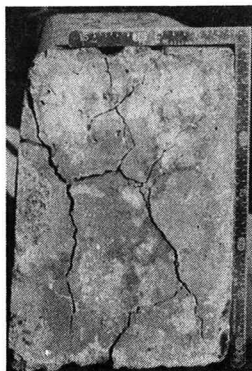
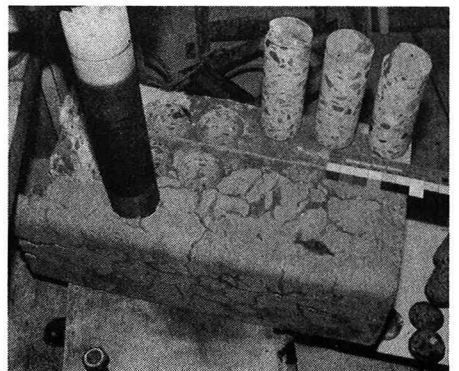
ひびわれの入ったコンクリート歩車道境界ブロックを写真1に示す。このブロックは、東海地方において、昭和46年に施工されたもので、ひびわれの発見は昭和59年であるが、発見当時すでにひびわれ面は黒色に変色しており、かなり前にひびわれが発生していたようである。施工場所でひびわれの入っているものは、多数のブロックの中で数個だけであった。最大ひびわれは、写真1の左に示した面に生じており幅7mm、深さ125mmであった。他の面の最大ひびわれは、上面では幅4mm、深さ82mm、側面では幅1.5mm、深さ36mm、底面では幅3mm、深さ100mmであった。各面の大部分のひびわれは、幅1mm以下、深さ20~30mmであった。このブロックの外見は、いかにも劣化の進んだコンクリートに見えるが、写真1のように、コアを採取してみると内側のコンクリートは堅硬であった。使用されていた骨材は、淘汰のよく行われた球形の砂利骨材で、チャートの粒子が最も多く、他に砂岩、粘板岩、石英斑岩、流紋岩、その他の粒子であった。細骨材は、チャート、珪岩あるいは石英など、透明度の高い粒子の多い砂であった。

写真1. 異常なひびわれの入った歩車道境界ブロック

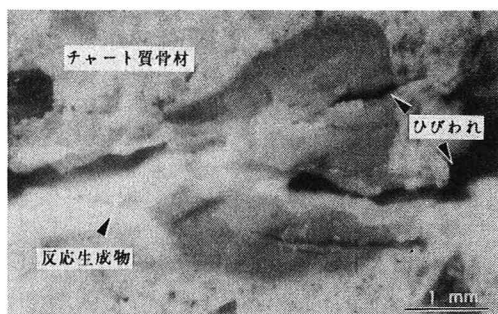
もので、この地方のチャート石礫の特徴である。アルカリ骨材反応は、このひびわれに沿って生じており(写真2)、また反応環や溶出によって生じた空洞等もみられた(写真3)。透明の反応生成物が、骨材から気泡中に流入して透明～白色の塊を形成しており(写真4)、また骨材周囲や、モルタル中にも堆積していた。これらの反応生成物の走査電子顕微鏡(SEM)写真を写真5に示す。写真5の諸形態は火山岩その他の岩石によるものとよく似ている。

写真2. 実体顕微鏡写真。チャート質骨材中のひびわれと反応生成物
