ヒアリング調査による 新潟地震の地盤変状に関する研究（その1）

東海大学 海洋学部	○(学) 奥水正比古
東海大学 海洋学部	(学) 小島 雄三
東海大学 海洋学部	(正) 浜田 政則
新潟大学積雪地域災害研究センター	藤田 至則

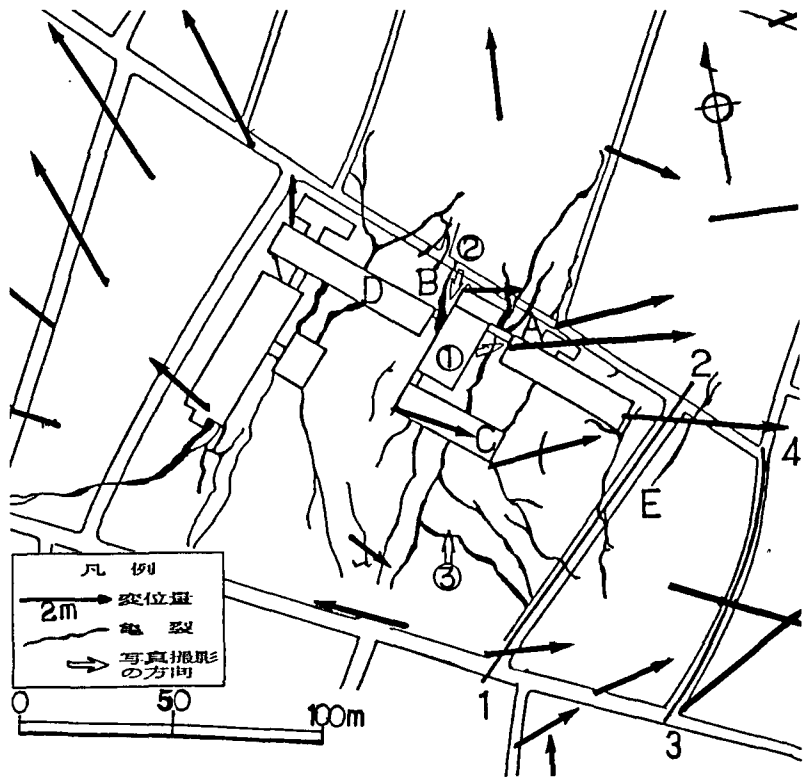
図2 海老ヶ瀬地区における永久変位と地盤変状図

図1に示した海老ヶ瀬地区の大形本町で実施した。この地区での永久変位ベクトルを図2に示す。ここでは、大形小学校を中心にはほぼ放射状に水平方向の永久変位が生じており、最大変位量は6.5mに達している。

ヒアリング調査の結果、この付近一帯に多数の亀裂・噴砂が生じていることがわかった。特に大形小学校については多くの証言と写真から、校庭の亀裂や校舎の被害状況が把握できた。図2に示した亀裂は、調査で得られた写真、証言および航空

写真から推定した。

証言によれば小学校東側E付近では道路1-2が東方向に移動した、また道路3-4は地震前直線であったものが図のように屈曲した。この付近では東の方向に3~6mの永久変位が生じている。

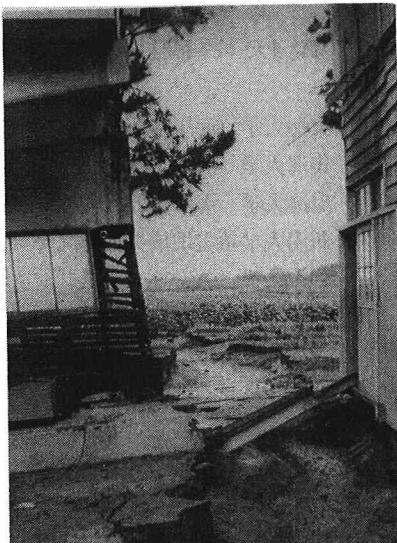
写真1

次に証言例をいくつか示す(図2A~E参照)。写真1は、小学校の渡り廊下Aの状況である(写真の撮影方向は図2に矢印で示す)。写真右側の校舎が地盤にのって北東に移動したという証言より、水平方向に地盤変位が生じたと考えられる。航空写真による測定結果では、ほぼ東の方向に3~5mの永久変位が生じている。さらに興味深い

ことに、引き離された校舎と渡り廊下の間の亀裂が永久変位の生じた方向とほぼ直交している。Bでは写真2のように校舎の間に亀裂が生じており、Aと似た被害が見られる。この亀裂も永久変位の生じた方向とほぼ直交している。

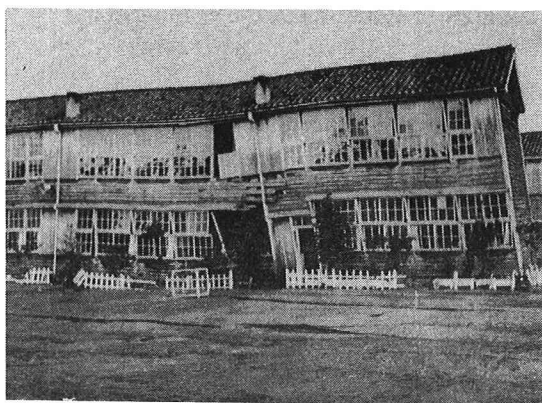
写真3

CおよびDでは校舎の下に亀裂が発生している。写真3にCの状況を示す。ここでは亀裂により校舎がハの字型に開き、1階の校舎の天井が崩れ落ちた。またDでは、亀裂上の廊下および教室の床板が接続部分で離れた。航空写真の測定結果では、この位置の永久変位は小さい。しかしこの付近を境に東西に永久変位の方向がほぼ反転している。この近傍でも亀裂が発生していることを含めると、逆方向に生じた永久変位が地盤に引張力を及ぼしたと考えられる。
