## 二輪車の事故形態について

岐阜大学 正会員 加藤 晃  
 名城大学 正会員 高橋 政稔  
 名城大学 学生員 ○ 山崎 博通

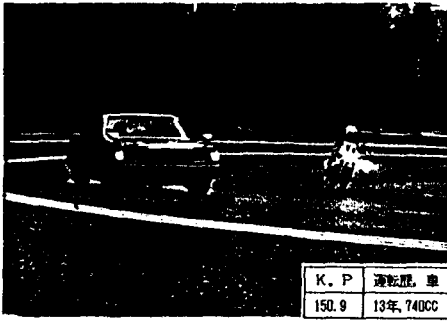
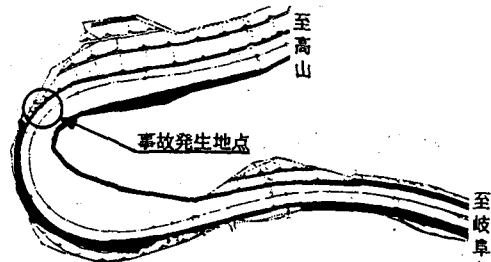
図-6 大野郡宮村(150.9KP)

| K. P | 運転者、車 | 天候、路面 | 道路形状 | 規制速度 | 通行目的 | 状況、事故原因 |
| 150.9 | 13年、740CC | 雨、湿潤 | カーブ(右)、下り | 30km/h | ツーリング | カーブを回りきれず左の壁に激突(60km/h) |

(3) 実態調査 図-6に交通の観測を行った事故発生地点(150.9KP)を示す。調査地点は小半径カーブ(R30)の連続した九十九折りの、急な下り勾配(6.9%実測値)である。カーブ進入前に注意を促す標識はあるが、カーブ途中で急減速する車両も多く見受けられた。また対向車のはみ出しの危険性もあり注視すべき箇所が多く、視線を移した方向に進む傾向の強い二輪車の場合、走行の安定性を欠く等危険な地点と言える。尚、地点速度(15分間 85A-センチル)41.7km/h、平均速度40.0km/hであった。

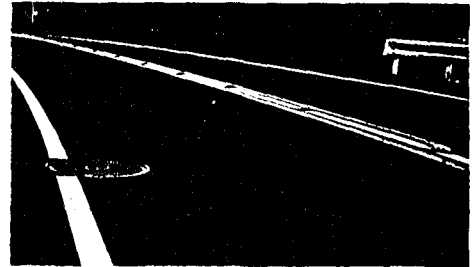
次に、二輪車走行調査によって特に問題と思われる点について述べる。第一に路面について、撤掘れ等の荒れた状態だけでなく、部分的に路面修繕された所でオーバーレイによる新たな段差が生じていたこと(写真-1)、またカーブ中央の車道外側線付近に設置されたマンホール、及び中央線上の道路鋸(写真-2)等は、二輪車運転者に与える心理的影響は大きい。これらは正しい乗車姿勢であれば、さほど問題とならない点であるかも知れない。また一考察として、運転者が危険に感じ速度を抑制させる効果も期待できる。しかし、運転者が二輪車の安定性に果たす役割は大きく、見通しの悪いカーブでマンホール等が突然出現した場合のふらつきや誤操作による転倒、一点に注視することによる他の道路環境への対応の遅れから(50km/h:0.5秒の注視で7m進む)、道路外へ逸脱する危険性を多分に含むことになる。第二に比較的小さなカーブ部分に設置された視線誘導標(写真-3)において、カーブの方向を判断することはでき視線誘導の効果は認められるが、特に夜間の走行ではカーブの大きさ等が判断しにくく、錯覚によって事故を起こす危険性が高く、的確にカーブを表現する標示が必要とされる。

写真-2 マンホール及び道路鋸

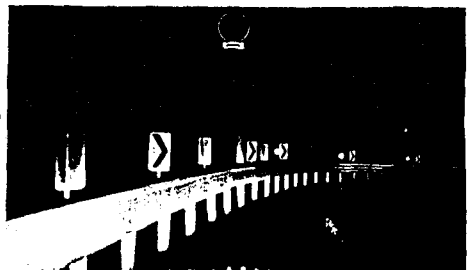
写真-3 視線誘導標
