## 1989年ロマ・プリエタ地震によるライフライン施設の被害の特徴

東海大学海洋学部 学生員 ○澤田 亮  
東海大学海洋学部 正員 浜田 政則

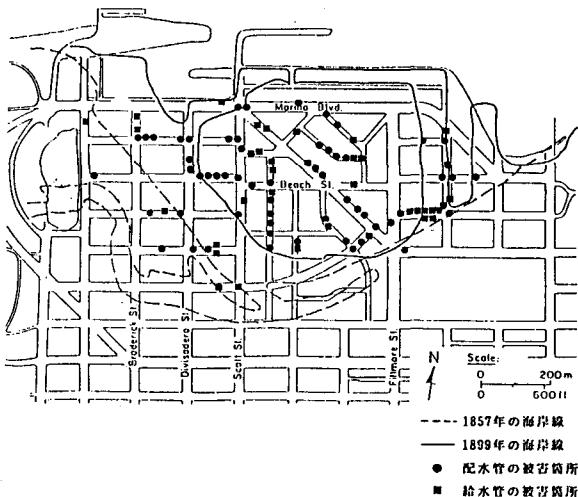
図-1 マリーナ地区の水道管路の被害分布図

今回の地震におけるライフライン施設の被害の特徴は、埋立地などの軟弱地盤の埋設管路に被害が集中したことである。図-1にサンフランシスコ市内のマリーナ地区の水道管路の被害地点を示す。ここで点線は1857年の海岸線、実線は1899年の海岸線である。水道管路の被害地点は1850年代からの埋立地盤、特に1899年以降の埋立地盤に集中していることが分かる。

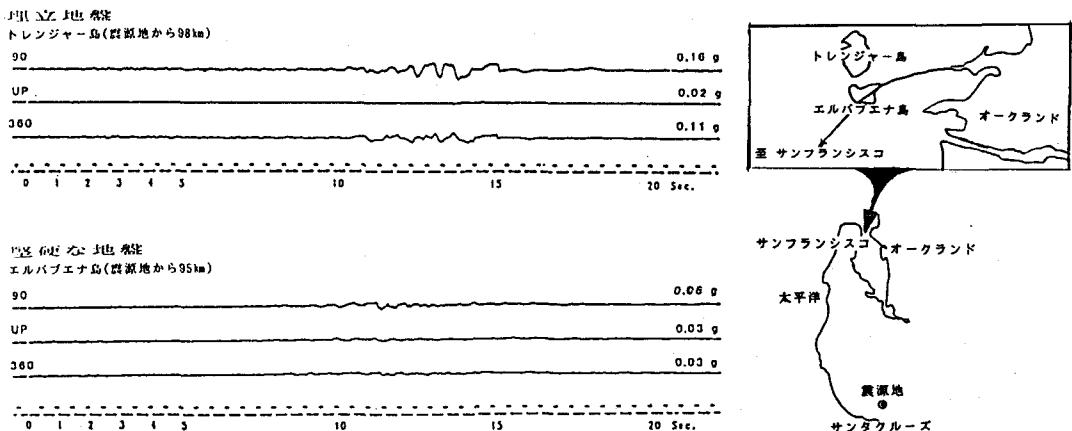
図-2 埋立地盤と堅硬な地盤との強震記録の比較

湾岸地域の埋立地では、水平方向の最大加速度が堅硬な地盤での加速度の2~3倍に増幅された。図-2に埋立地盤であるトレンジャー島と堅硬な地盤であるエルバブエナ島の強震記録を示す。この2つの島はいずれも震源から100kmの距離にある隣接した場所であるにも関わらずトレンジャー島の方が最大加速度で2.7倍大きくなっている。これは明らかに埋立地盤や軟弱地盤で地震動が増幅されることを示している。

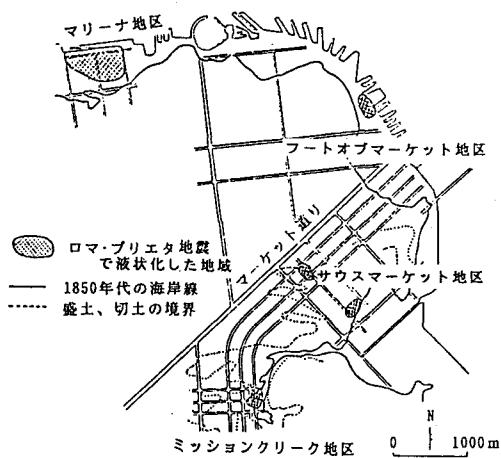
図-3 サンフランシスコ市内の液状化発生地点

もう1つの理由は液状化である。図-3に今回の地震でのサンフランシスコ市内の液状化発生地点を示す。ここで実線は1850年代の海岸線、点線は盛土、切土の境界である。マリーナ地区など管路の被害が集中した1850年代以降の埋立地域で液状化が発生している。ここで注目すべきことは、今回の地震で液状化した場所は、1906年のサンフランシスコ地震でも液状化が生じた場所と一致していることである。図-4に米コーネル大のT・オルーク教授がまとめた1906年のサンフランシスコ地震で液状化し埋設管路に被害が発生した場所を示す。液状化は今回液状化した場所と同じ1850年代以降の埋立地域で発生していたことが分かる。埋設管路の被害の大半はこの地域に集中している。

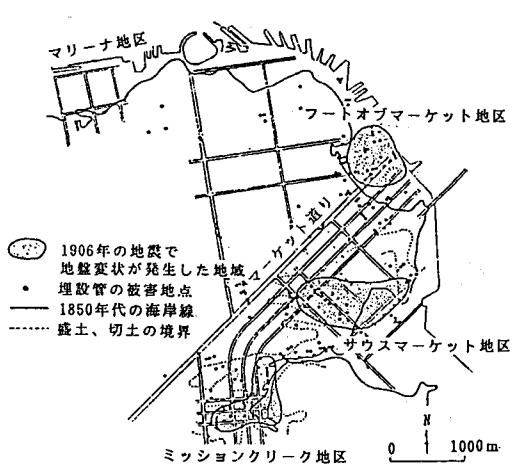
図-4 1906年のサンフランシスコ地震での  
サンフランシスコ市内の液状化発生地点

1度液状化が発生した地盤、あるいは、古い埋立地盤は時間の経過とともに締固まって液状化を起こしにくくなるというような考え方もあるが、少なくともサンフランシスコの埋立地盤に関しては約80年もの月日が経っても液状化のし易さはほとんど変化がなかったと見るべきである。
