60年余供用された小規模吊橋の強度調査

アルス・コンサルタンツ(株) 正会員 ○大深伸尚
 金沢工業大学 正会員 本田秀行
 金沢大学 正会員 梶川康男

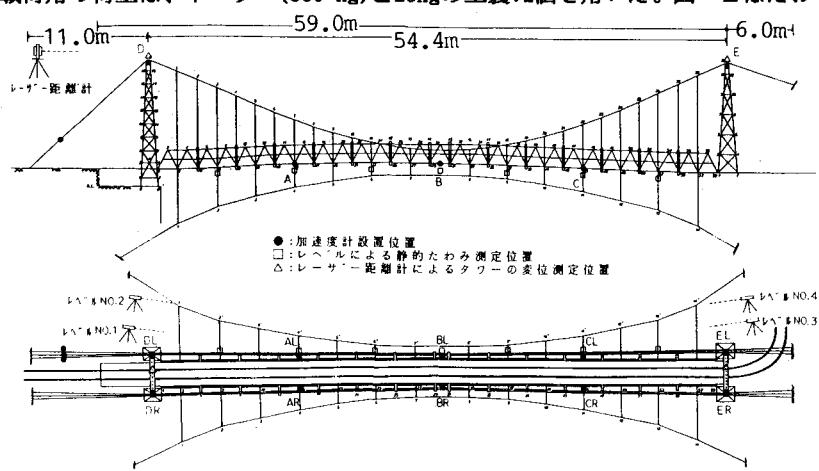
図-1 本橋の一般図および測定器の配置と測定点

2. 調査 本橋に対する調査は表-1に示すように8項目を実施した。本橋の一般図を図-1に示す。支間長54.4m、幅員2.1m、制限荷重3tで荷物運搬用のトロッコレールが敷設されている。

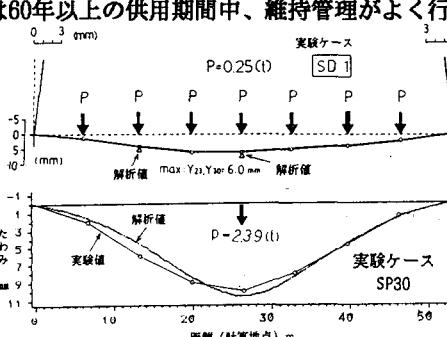
図-2 たわみ測定の一例

(3) 静的試験 本試験として、等分布荷重、集中荷重載荷、ケーブル張力測定を行った。実験内容等を表-2に、また測定器の配置を図-1に示す。なお、ケーブル張力測定は、ケーブルの応答加速度の固有振動数から張力を推定している。載荷用の荷重は、トロッコ(550kg)と25kgの土嚢72個を用いた。図-2はたわみの測定例を示している。なお、解析値は弾性理論で計算した。測定結果として、補剛トラスの鉛直曲げ剛性はほとんどなく、横構上の3本の木製縦桁の寄与が大きい、±点

載荷時での負のたわみを縦桁とストームケーブルが拘束するなどが認められた。縦桁が木製である以上、今後の腐食等によって曲げ剛性に期待できない懸念がある。表-3は積雪時のケーブル張力試算を示している。冬期間の積雪により過大なケーブル張力が負荷されるものと考えられる。

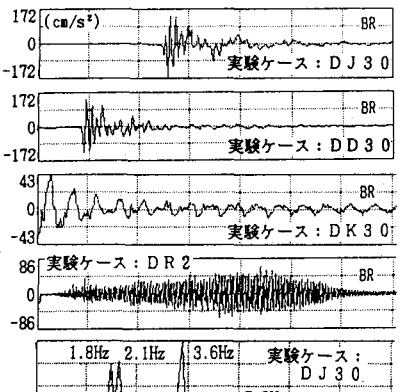
図-3 応答波形例とスペクトル

(4) 動的試験 本試験の実験方法や内容等を表-4に示す。ハンガー振動影響試験とは、加振時のハンガー振動が大きい為、ハンガー自体の固有振動数を検討するために行つたものである。本試験での測定器配置を図-1に示す。測定データの収録は、現場でテクニカルコンピュータ（TEAC社製PS-9000-332MMA）で行った。図-3は加速度応答波形例と卓越スペクトルを示している。1.8 Hzと5.8 Hzはハンガー自体の振動数と思われる。図-4に振動数と振動モードを示す。解析値は弾性理論を用いた。2次振動モードは両者とも合致しているが、1次振動に差異が見られる。なお、固有値解析はNASTRANでも試みている。動的試験の結果として、固有振動数は同規模の吊橋より若干大きい値を示している。これは、木製縦桁の剛性寄与が大きいと思われる。対数減衰率は、供用年数の長い橋梁での一般的な傾向として、また同規模の吊橋よりその値が大きく減衰性能が高い。ストームケーブルの配置も影響しているようだ。
