# 80年経過した鉄筋コンクリートアーチ橋（石川橋）の解体調査

金沢大学工学部 鳥居和之、真柄建設（株）上田信二  
真柄建設（株）西本俊晴、金沢大学工学部 川村満紀

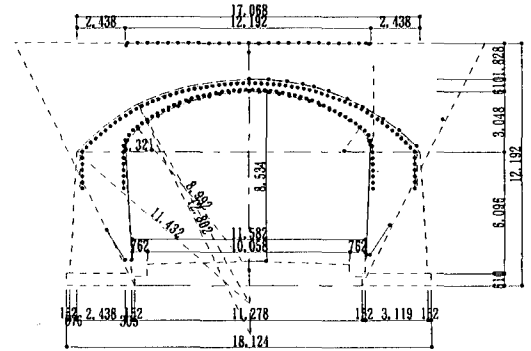
図-1 石川橋の横断面図

石川橋の横断面図を図-1に示す。石川橋の構造形式は3心式鉄筋コンクリートアーチ橋であり、鉄筋の配置は主鉄筋（1インチの角筋、写真-1（a）参照）と横方向の配力鉄筋（5mmの角筋）とを番線で結ぶことにより、上層および下層の2層の格子となっており、上層の鉄筋の上にはさらに当時としては珍しいエキスパンドメタルが施されており、構造全体としてはモニエ式（Monier）のアーチ橋であると言える。鉄筋の継ぎ手には、リベット継ぎ手（下層の中央部分のみ使用、切削した鉄筋を張り合わせ、その部分に3本のリベットが打ってある、写真-1（b）参照）と重ね曲げ継ぎ手（加熱した鉄筋を折り曲げて、番線で結束している、写真-1（c））とが使われており、継ぎ手の場所は上層と下層とでずらしてある。また、ウイングは幅61cmの無筋コンクリートであり、鉄筋コンクリートアーチ本体との間に支え筋は使用されておらず、ウイングは鉄筋コンクリート本体の上に直接乗った構造になっている。橋台の基礎（平成6年2月調査予定）には松杭が使われているようであるが、不同沈下が生じており、県庁側および兼六園下側ともに橋台側面からウイングにかけて大きな貫通したひびわれが何本も存在している。

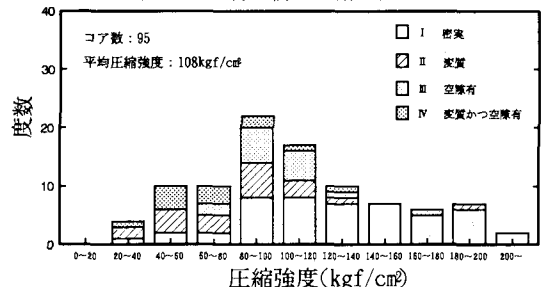
図-2 コンクリートコアの圧縮強度

コンクリート塊の塩酸溶解試験の結果より、コンクリート用骨材には金沢市の近辺の川原から採取されたと思われる川砂利（比重：2.54、吸水率：4.4%、最大寸法：50mm）および川砂が使われており、骨材中には瀬戸物のかけらや木切れなども混じっていた。クラウンおよび橋台の表面から1.5mの部分のコンクリートは、上述の骨材が使用されているようであり、この部分は空隙等も少なく、コンクリートの変質もあまり見られなかった（写真-2（a）参照）。しかし、橋台部の奥の方にはかなり大きなぐり石が使われており、突き固めが困難であるために奥の方ほど空隙も多く、かなりの部分が変質していた（写真-2（b）参照）。コンクリートの圧縮強度の分布状況を図-2に示す。コンクリートコアの圧縮強度は数10 kgf/cm<sup>2</sup>から200 kgf/cm<sup>2</sup>とかなりの広い範囲にあることが分かる。とくに、コンクリートの変質部分（モルタル部分は茶褐色に変色しており、モルタルと粗骨材との付着が弱くなっているのが特徴である）では、圧縮強度および弾性係数ともに小さくなっている。示差熱分析およびX線回折の結果より、変質部分には水酸化カルシウムがほとんど存在していないことが判明している。このことより、コンクリートの変質部分ではひびわれを通じて水の影響を受け、長年に渡って水酸化カルシウムの溶脱が生じたものと思われる。

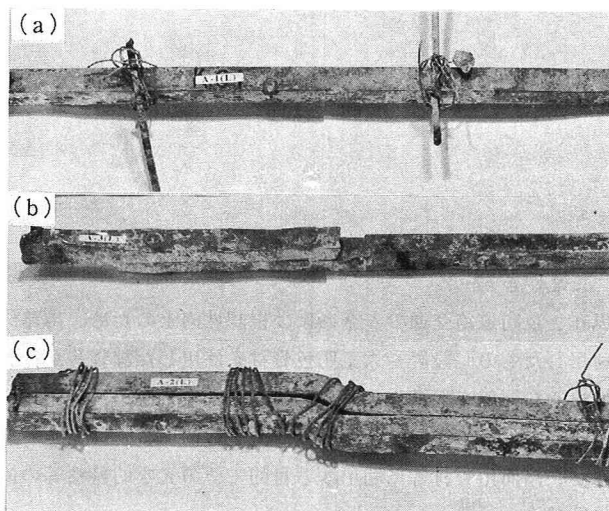
写真-1 鉄筋および継ぎ手の外観

（（a）主鉄筋、（b）リベット継ぎ手、（c）重ね曲げ継ぎ手）

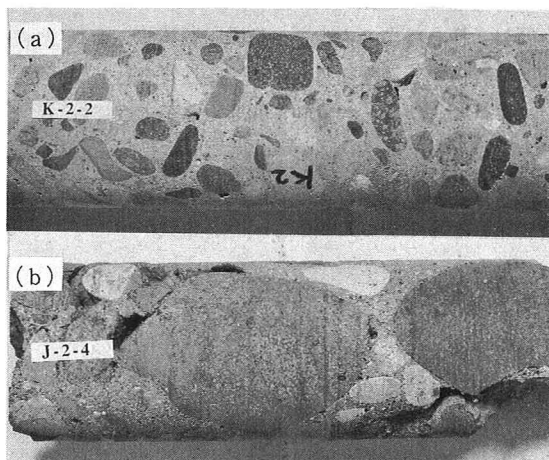
写真-2 コンクリートコアの外観

（（a）健全部、（b）変質部）
