送電鉄塔基礎部において土砂崩壊が生じた地山の法面对策

中部電力（株）岐阜支店

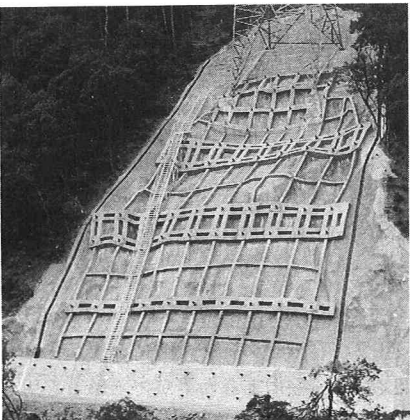
超高圧送電線路(500kV)の鉄塔下部法面で、林道工事の法切りと降雨によって土砂崩壊が発生した。崩壊範囲は、基礎直下まで及び、さらなる進行の可能性が危惧された。通常であれば、鉄塔の移設もしくは、崩壊土の除去および法面整形による安定勾配の確保（必要に応じアンカー等による抑止工）が考えられるが、当該送電線は基幹送電線であり移設に伴う停電等の影響が大であること、崩壊が基礎直下に迫り崩壊土の除去等による法面整形は鉄塔の倒壊に繋がる危険性があることを考慮し、崩壊土をそのまま抑え込む工法を採用した。このため施工に当ってはP Cアンカーの緊張力導入および、崩壊土の圧密、すべりの進行等による緊張力の増減に対する管理に細心の配慮を行った。

写真－1 法面保護工全景

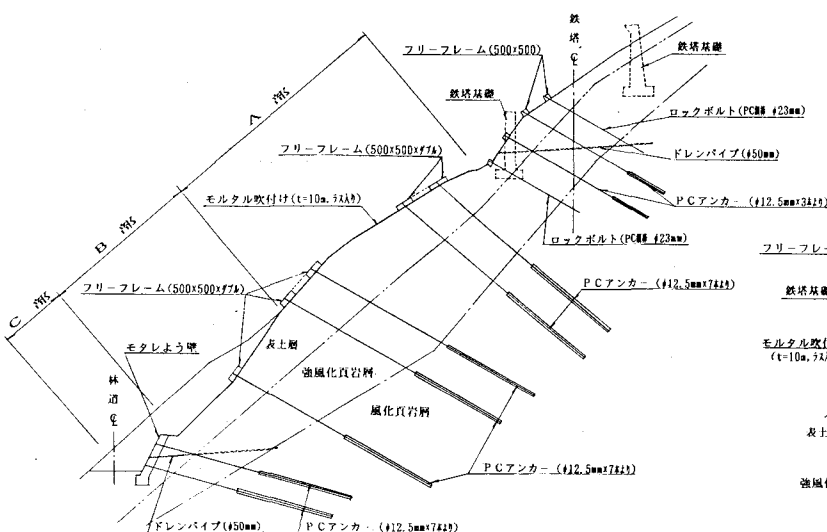
図-1 法面对策工断面図

PCアンカーの施工順序は応急対策終了後、図-1のA部をフリーフレームが設置できる程度に整形し、1～4段目アンカーを施工・緊張した。次に、林道確保のためB部の切取りをし5段目のアンカーで崩壊土抑え後、C部の掘削に入った。なお、擁壁掘削高が4.5mとなり上部崩壊土の緩みが危惧されたため、鋼矢板・ロックボルトによる補助工を施し、掘削、擁壁工および6・7段目アンカーを施工した。掘削施工中5段目下部吹付面に一部クラックが発生したが、進行はなく無事完了した。

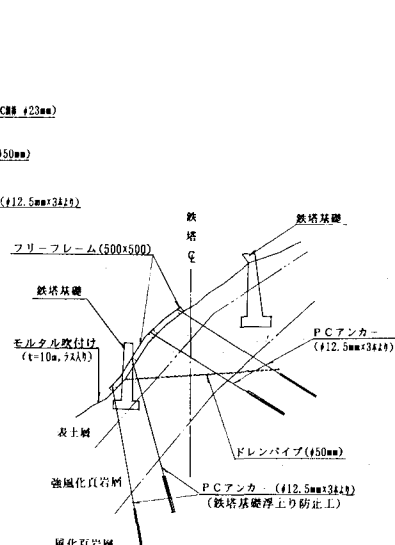
図-2 鉄塔基礎浮上り防止工

- 鉄塔基礎浮上り防止工：崩壊により減少した基礎上載土砂荷重に対応する引抜き抑止力を確保する。  
ただし、アンカーは引抜き荷重が作用した時のみ効果を発揮するよう常時の導入力は最小限とする。
- 応急対策：恒久対策に先立ち上部法面への崩壊の進行を抑えるとともに法面全体の安全率を高める。
