## 1994年北海道東方沖地震による港湾施設の被害

### 1. はじめに

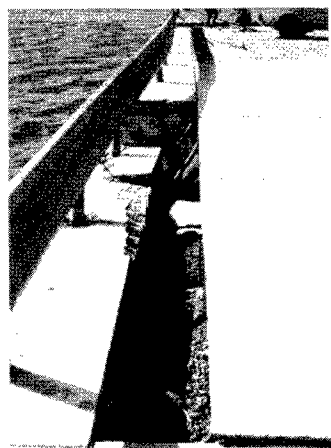
根室港花咲地区は昭和48年の根室半島沖地震（1673年、 $M=7.4$ ）で甚大な被害を受け、釧路沖地震（1993年、 $M=7.8$ ）でも被災した。東埠頭の岸壁は平成3年に完成した重力式ケーソン岸壁であり、一部液状化対策工法としてサンドコンパクションパイル工法が施工されている。写真1は岸壁の迫り出しを示したものであるが、この地点は釧路沖地震において延長5mに渡って5cm程度上部工が前面に傾斜し、亀裂や段差を生じた地点であり<sup>1)</sup>、そこが弱点となってさらに大きな岸壁の傾斜が発生した。

写真1 岸壁の迫り出し  
(根室港花咲地区東埠頭)

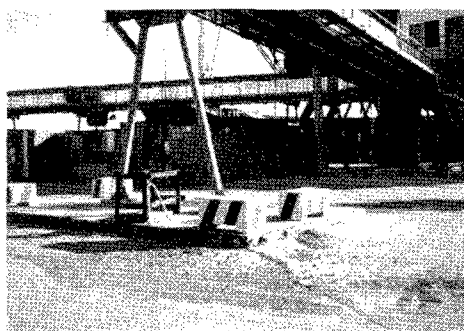
しかし、対策範囲の端部にあたる岸壁から約50mの地点では、最大で約10cmの段差が生じ幅10cm長さ110mに渡って亀裂が生じ、付近のベルトコンベアー基礎周辺でも地盤沈下が発生した(写真2)。

写真2 ベルトコンベアー基礎周辺の地盤沈下  
(釧路港西港区第2埠頭)

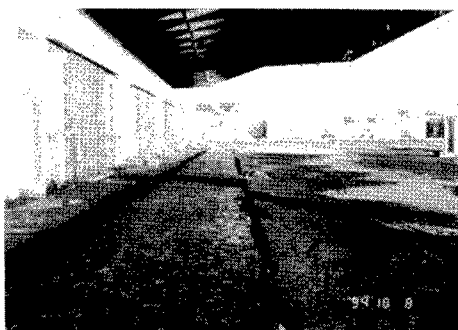
しかし今回の地震では、復旧の甲斐なく前回の被災箇所とはほぼ同じ地点で再液状化現象が発生し、甚大な被害が生じた(写真3)。写真4は同地点の釧路沖地震時の被災状況である。図1の上は、南側岸壁先端より上屋前までのエプロン沈下の状況(東側岸壁法線より46mの位置)を被災前の状況と併せて示したものである。控え組杭の所では前回同様ほとんど沈下は発生していないが、その前後と、ケーソンと埋め殺された鋼矢板との間で大きく沈下している様子がわかる。

写真3 北海道東方沖地震の上屋前エプロンの沈下  
(釧路港東港区漁業埠頭)

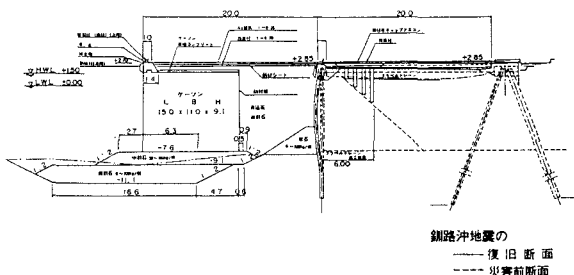
釧路港東港区漁業埠頭は昭和55年に全面埋立により完成したもので、築造後24年が経過している。地震による被災履歴は釧路沖地震が初めてで、東側-7.0m、南側-7.5m、西側-7.0mの全ての岸壁で液状化による被害が発生し、特に南側岸壁での被害は甚大であった。図1の下に釧路沖地震時の南側-7.5m岸壁の断面とその後の復旧断面<sup>2)</sup>を示す。釧路沖地震によって控え組杭式鋼矢板岸壁の矢板本体に亀裂が生じたため、復旧では被災前の岸壁法線より20m前出ししてケーソン岸壁とし、一部グラベルドレーン工法も施工された。

図1 北海道東方沖地震の被災前後の地盤高  
及び釧路沖地震の被災前断面と復旧後断面  
(釧路港東港区漁業埠頭南側-7.5m岸壁)

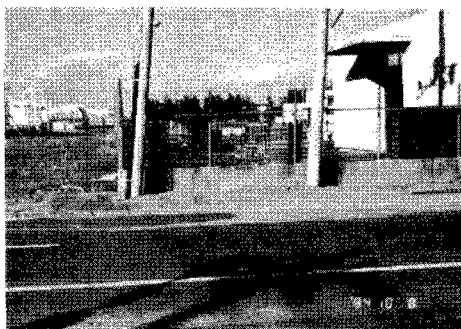
釧路港西港区第1埠頭は昭和49年に着工し昭和50年に完成した。埠頭内では多くの液状化被害が確認できたが(写真5)、岸壁や岸壁背面のエプロン部分での被害は全く見られず、釧路沖地震でサンドコンパクション工法やグラベルドレーン工法による液状化対策効果の確認された南側-12.0m岸壁も健全であつた。

写真5 電柱の傾斜 (釧路港西港第1埠頭)
