## 新幹線盛土直下の鋼管推進

東海旅客鉄道 正会員 山村 武

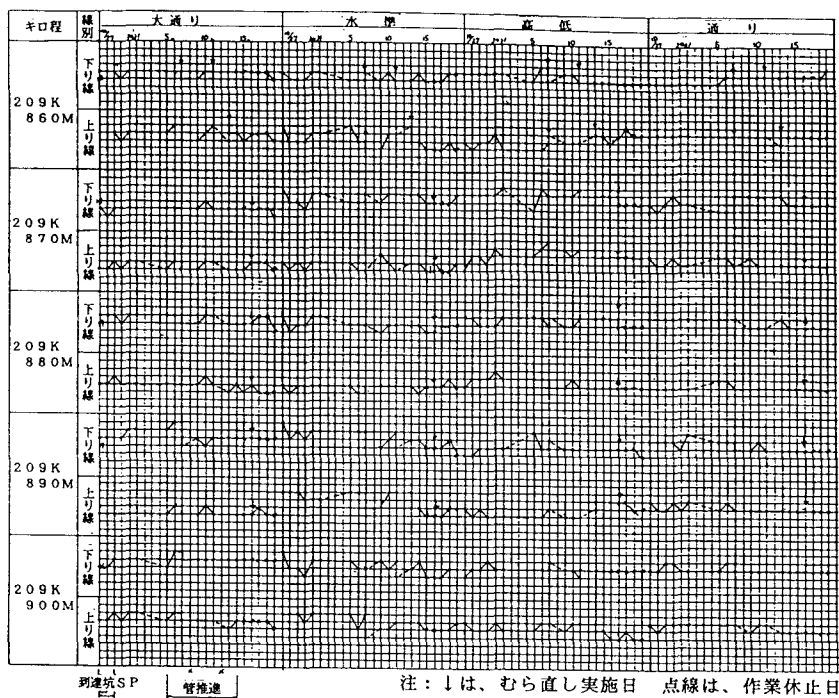
図-2. 新幹線軌道検測結果

また、新幹線の軌道検測の結果は図-2に示すとおりである。

施工期間中、安全のために4回のむら直しを実施したが工事に起因した軌道狂いかどうかは不明である。
