1995年兵庫県南部地震における上水道管路被害の要因分析

金沢大学大学院 正会員 宮島 昌克
 金沢大学工学部 正会員 北浦 勝
 金沢大学工学部 ○田中 良英

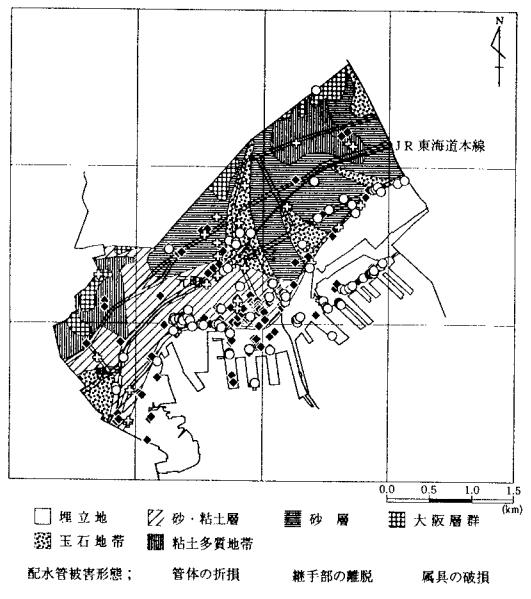
図1 配水管被害と地質分布

図1に配水管被害と地質分布図を示す。図1より、被害が多く見られるのは埋立地や砂・粘土層である。これらの被害を定量的に解析するために、地質ごとの敷設距離を測り被害率を算出した。ここで、被害率とは1km当たりの被害件数のことである。図2は、地質と被害率の関係を表したものである。図2より、管体の折損については埋立地での被害率が他の地質と比較して飛び抜けて高い。継手部の離脱においても埋立地、砂・粘土層での被害率の高さが目立つ。

さらに全体的に見て、埋立地、砂・粘土層、玉石地帯の被害率が高い。埋立地はもちろん砂・粘土層も縄文海岸線以南の地盤であり、昔は海面下であったところである。また、玉石地帯は表六甲河川により洪水時に土石流が氾濫して出来たところである。したがって、このような地盤が埋設管路にとって不利な地盤であったということが示された。

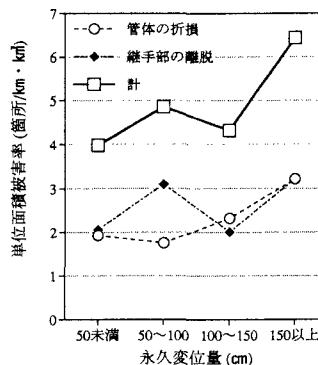
図3 永久変位量と単位面積被害率との関係

図3,4に永久変位量、地盤沈下量と単位面積被害率との関係をそれぞれ示す。図3,4より、総じて変位量が大きいほど被害率が高くなるといえる。また、継手部の離脱よりも管体の折損の方がよりその傾向が強いことが見られる。このことから、管体のような線的な要素であるものは地盤変状の影響を強く受け、その結果として管路被害につながると思われる。
