# J R 高山線落石事故調査報告

岐阜大学工学部 正員 田中祐一朗  
 岐阜大学工学部 正員 水上精栄  
 岐阜大学工学部 学生員 ○坂口拓太

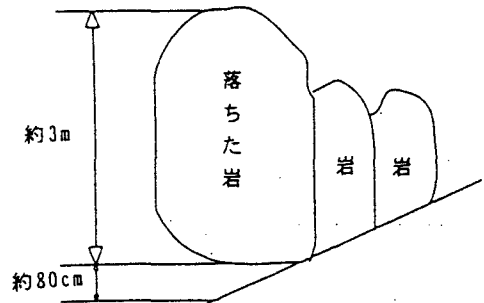
図-1は山林所有者の中川氏より提供された落石前の石の状況を示す略図である。石の前面下部には約80cmもの穴が開き、後ろからは2個の石がもたれかかっており、不安定な状態にあった。そこに総雨量102mmの雨が降り土が泥伏化した。図-2は林地における樹木の引き抜き抵抗試験の結果を示す。当該斜面にあった樹木の胸高平均直径は約15cmであり、この樹木による石を支える力は約3tと推定される。これに対し、落石した石の重量ははるかに大きく、木では転落を防ぎきれないことがわかる。

図-1 中川氏から提供を受けた落石前の石の状況

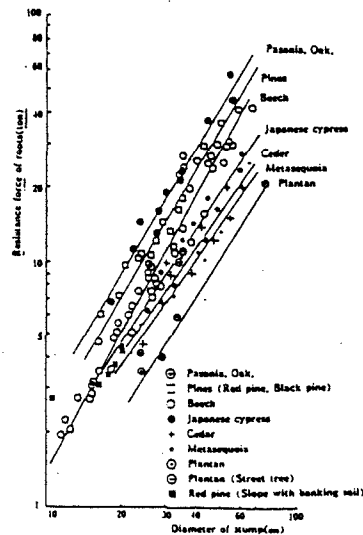
図-2 林地における樹木の引き抜き抵抗試験の結果

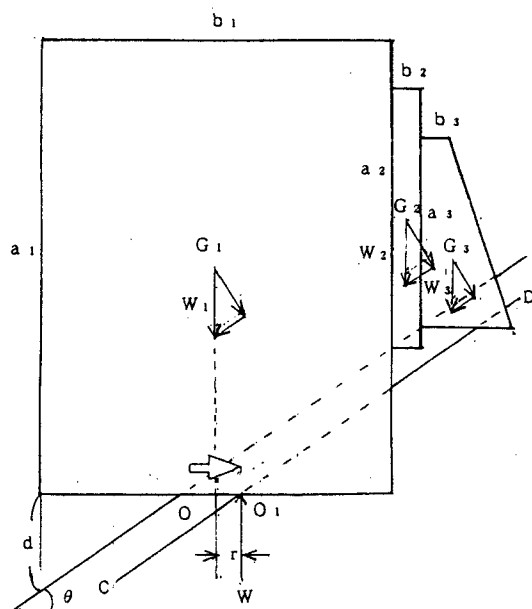
図-1の略図を参考に $\theta$ なる斜面上に3個の石が並立する図-3を示す。 $G_1, G_2, G_3$ は各々の石の重心である。この3個の石の合力 $W$ とその作用点 $O_1$  ( $G_1$ からの距離 $r$ )は次のように求められる。

を得る。ここに $a_2, a_3, m_1, m_2, m_3, n_1, n_2, n_3$ は重心の位置 $G_1, G_2, G_3$ が決まると図上数値的に決定される。(4)式により計算される計算値 $\theta_p = 34.2^\circ$ ,  $\theta_m = 19.6^\circ$ は実測値 $\theta_p = 35^\circ$ ,  $\theta_m = 21^\circ$ と極めて近い。

以上のことは次のような意味を持つ。 $d = 80$  cmの穴の下から $\theta$ の角度の線は石と $O$ にて交わる。斜面の土の安息角と $\theta$ は $\phi = \theta$ であり、土は斜面を滑り落ちる限界にある。合計102 mmの雨により泥状化した土の支持力は小さく、石はその自重により若干沈下し、その分だけ地中水を排除する(圧密排水)。この水が斜面下方に流下するにつれ、 $O$ 点は $O_1$ 点方向に移動し、両点が一致した時点で石は転落するものと思われる。

図-3 落石前の石の模式図
