## 煉瓦造構造物の保存・活用をめぐる諸問題について

信州大学工学部社会開発工学科 正会員 小 西 純 一

## 2. 碓氷峠鉄道施設（国指定重要文化財）

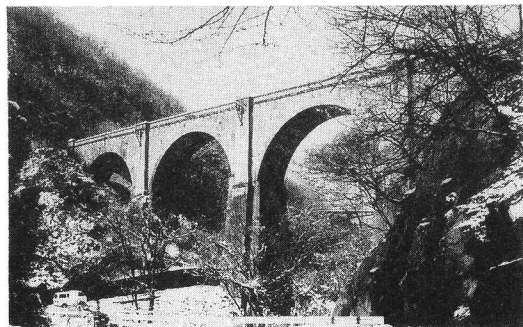
ルが10本あるが、なかでも碓氷第三橋梁は4径間で長さ90m、高さ30mもあり、国内では他に例を見ない大規模の煉瓦構造物である(写真1)。

写真1 碓氷第三橋梁

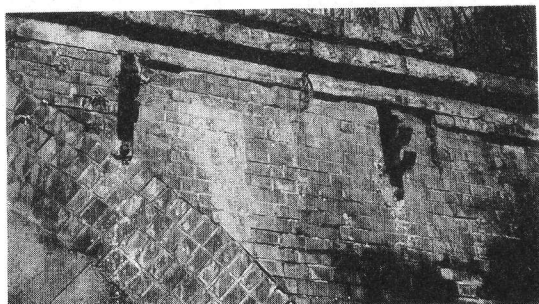
写真2 第四橋梁壁上部の目地切れ

碓氷峠の構造物の場合、建設から 100 年余を経て、さまざまな変状が発生している。目地切れ（写真 2）、目地痩せ、煉瓦剥離（写真 3）、エフロレッセンス、亀裂（写真 4）などであるが、局所的なものがほとんどで、構造全体が変形しているような状況はほとんど見られないのは幸いである。変状の原因としては、地震、水、凍結融解、植物根（写真 5、6）などが挙げられる。又、人為的に切欠かれたもの（写真 7）もある。力学的機能を回復するための補修は、従来から鉄道で各種実施されているが、文化財としての価値を損なわないためには新たな工夫が必要である。補強が必要な場合でも、コンクリートや鋼材がむき出しになることは避けるべきであろう。

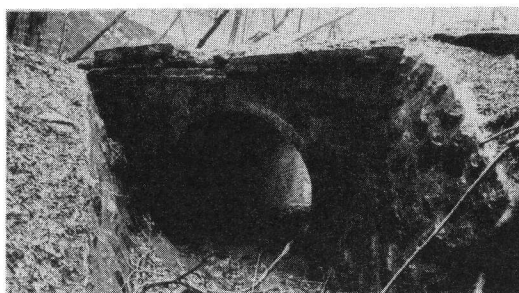
写真3 凍結融解による煉瓦剥離欠損

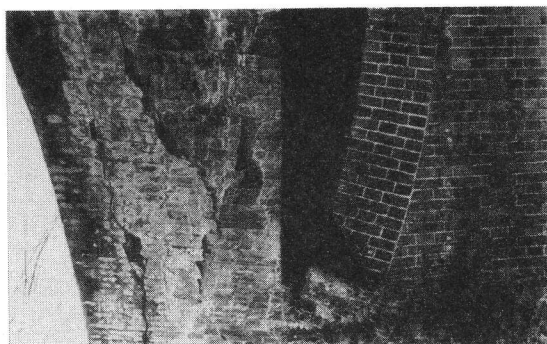
写真4 第三橋梁アーチの亀裂

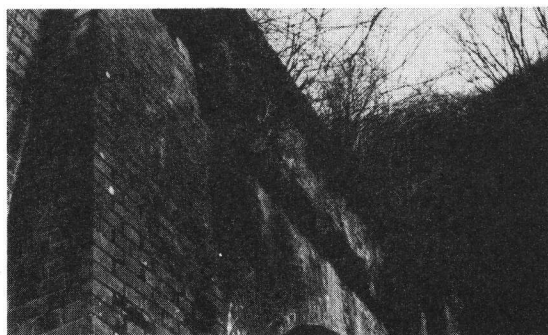
写真5 第五トンネル坑口の小木繁茂状況
