# 石造アーチ橋の地震による被害状況

(株) ジャス・コンサルタンツ 正会員 安原 克巳 正会員 井上 肇  
上東 英一 小久保 正勝

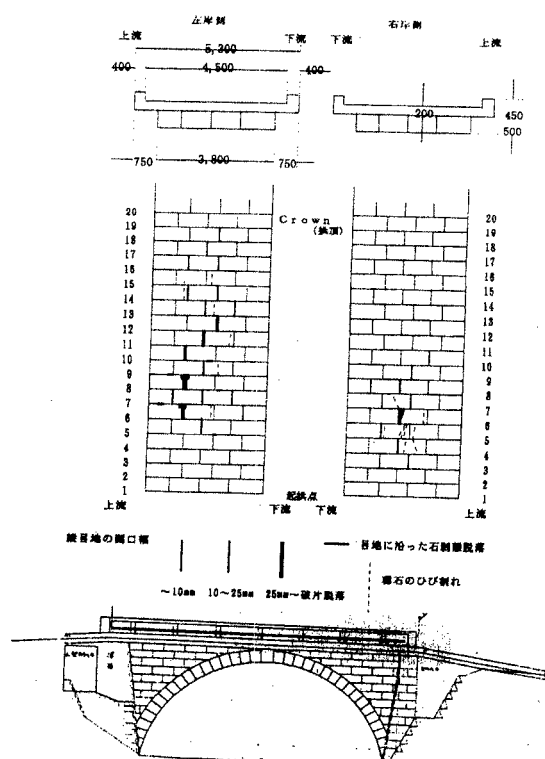
図-1 第1回調査(5月8日)大薄橋アーチ礫石の被害状況

被害調査は, アーチ下面からの観察により行い, その状況は図-1(5月8日), 図-2(5月28日)に示した。これらからも判るように, スパンの1/4付近と3/4付近での拱環石のひび割れ, 剥離, 橋軸方向の目地の拡大などの損傷が激しく, 部分的な環石の脱落も認められた。第1回調査に比べて第2回調査のときには拱環石の損傷は大きくなっており, とくに目地の開口幅が著しく大きくなっていた。また, 橋面の舗装には橋軸直角方向に5月8日にはスパン中央付近に1本の, また5月28日の第2回調査では総計5本のクラックが発見された。一方, 左岸上流側の袖石積(高さ約4m)が幅約1.5mにわたり崩壊しており, 取り付け道路の左岸側に橋台から約21mと26mにおよび右岸約15mの路面に道路を横断したクラックが認められた。

両端固定の弾性アーチの面内自由振動の振動モードは図-3, 4に示す様である<sup>3)</sup>。石造アーチも大体このようであると考えられるので, 水平方向に加振されたときは, 図-3のような半径方向の変位が逆対称のものが, 鉛直方向に加振では図-4のような対称変形が発生すると考えられる。大薄橋の拱環石の損傷程度がスパンの1/4, 3/4付近で著しいことから地震時には, スパンの1/4, 3/4付近に腹をもつアーチの1次振動である逆対称変形が生じたものである。また, 第1回の調査(5月8日)の際認められた橋面の中央での橋軸直角方向のひび割れは, アーチの第2次振動でのスパン中央に腹のある対称変形によるものであろうと推定できる。拱環石の損傷が両側の起拱点に近い所にも見受けられるのは, 対称振動のモードの中央とは別の腹がスパンの1/8~1/4付近にあることから, ここにもかなり大きな変位が生じ, 拱環石に大きな応力が発生していたとみられる。

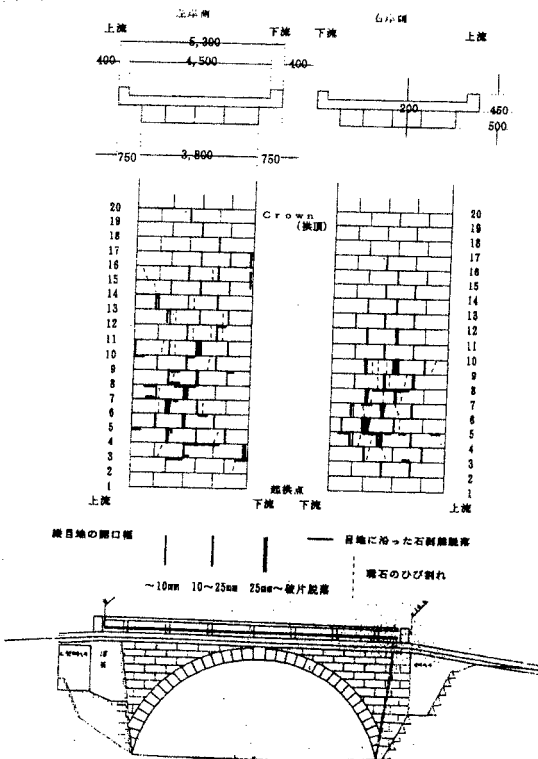
図-2 第2回調査(5月28日)大薄橋アーチ礫石の被害状況

一方, 縦目地の大きな開口は, 次のように説明できる。兩岸の取り付け道路は橋上でその中心線の延長線が交差しており, そのため橋体に対する地震時の土圧(一方は主動, 他方は受動)(図-5)は橋を両側から締め付ける力と直角方向の合力とを与える。この力と地震動の橋軸直角方向の成分とが橋の水平面内(アーチにとっては面外)に働く曲げモーメントとせん断力とを生じ, アーチ軸方向の拘束が橋軸方向の振動により減退することと競合して, 拱環石の縦目地に大きな開口を生じさせたものとみられる。
