## 制振鋼板を用いた下路プレートガーダー鉄道橋の疲労強度

名古屋大学大学院 学生会員 奥野健太郎 正会員 山田健太郎 正会員 貝沼重信

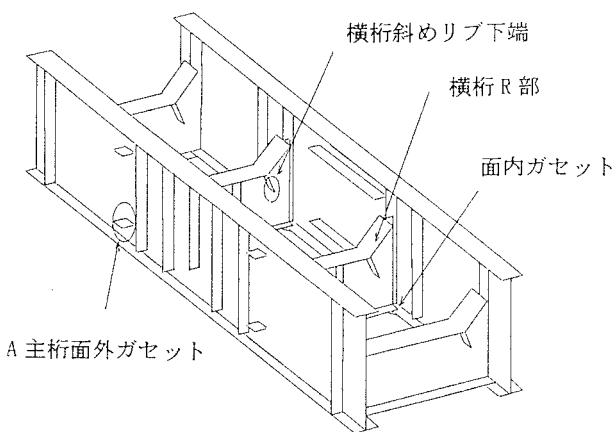
図-4 き裂発生位置

**3. 試験結果** 横桁が破断し、疲労試験を終了した繰り返し数490万回までにき裂が発生した箇所を図-4に示す。それぞれのき裂発生部には、き裂発見後、溶接等で補修を行いその後も載荷を続けたが、横桁斜めリブおよび横桁R部から発生したき裂は補修後も進展を続けた。

制振鋼板を使用しているA主桁面外ガセットおよびa横桁R部に発生したき裂は、ウェブの一方で発生したき裂がもう一方の鋼板に進展していないことが確認された。横桁が接合されている4種類の補剛材接合部から

は、いずれもき裂は発見されなかった。

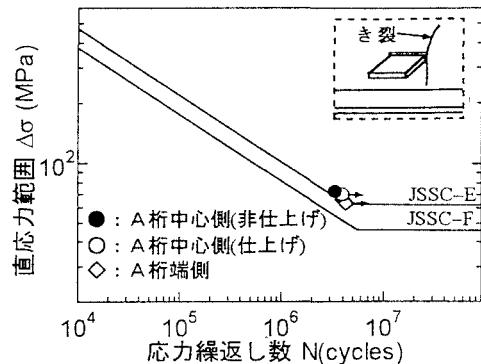
図-5 A 主桁面外ガセット溶接継手

図-5～図-7にA主桁面外ガセット、横桁斜めリブ下端、および横桁R部ウェブ・フランジの各溶接継手の試験結果を示す。制振鋼板に関してはこれらの箇所においてのみき裂が発生した。いずれも普通鋼板に用いられる各々の継手の強度等級を上回った。しかし、き裂を溶接補修したものはその等級を下回った。

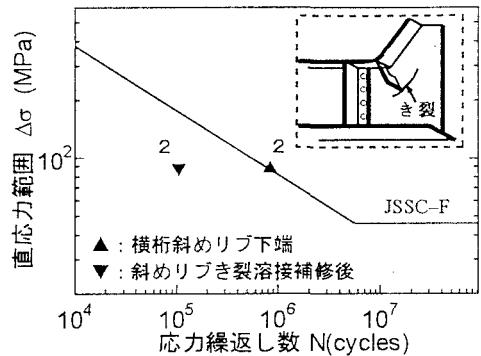
図-6 横桁斜めリブ下端溶接継手

**4. FEM 解析** 本試験に用いた疲労試験体の横桁のき裂発生箇所の近傍にはひずみゲージが貼付されていなかった。また、はり理論では計算できない局部にき裂が発生した。そこで、き裂の発生、進展に大きく影響する応力集中の状態、およびき裂発生位置における主応力方向を把握するために、汎用有限要素解析プログラム MARC を用いて応力解析を行った。ここで求められた公称応力に基づき、図-6 および図-7 に示す S-N 線図の応力範囲を決定した。試験体は全て普通鋼板が使用されたと仮定し、図-8 に示すように対称性を考慮した試験桁の 1/4 モデルを、4 節点のシェル要素で作成した。横桁き裂発生箇所周辺のメッシュの大きさは 5mm 程度とした。このモデルを用いて求められた応力集中点は、疲労試験におけるき裂発生位置にほぼ一致していることが確認された。また、き裂近傍の引張主応力方向は、図-6 及び図-7 中で示した発生き裂とほぼ直角方向となった。

本試験体の横桁には、R 部にスカーラップを有する斜めリブがある。しかし、この構造は実際の橋梁にはあまり使われていない。そこで、横桁部においては、このスカーラップ付斜めリブを有する解析モデルに、斜めリブの無いモデル、およびスカーラップの無い斜めリブを有するモデルを追加し、同様に解析することで応力状態の比較を行った。その結果、スカーラップの無い斜めリブを有するモデルの R 部における引張応力の集中は 10%程度緩和された。斜めリブの無いモデルの R 部における引張応力は、スカーラップを有するモデルと比較すると約 10%増加した。しかし、疲労試験では、R 部に加え、リブ下端にも集中する応力によって疲労き裂が発生した。よって、斜めリブを取り付けることにより、き裂が発生する可能性がある地点が 2 箇所になる。これらより、斜めリブを取り付けない場合の方が疲労強度上では安全側であると考えられる。
