JR高山線落石事故調査とその対策

岐阜大学工学部 正員 田中祐一朗
 岐阜大学工学部 正員 水上 精栄
 岐阜大学工学部 学正員 ○井上 忠幸

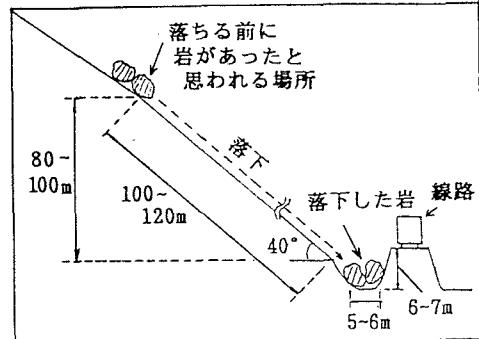
図-1 事故現場の断面図

図-1は、今年小坂町で発生した落石事故現場の断面図である。石の大きさは、約3m×3m×3mで約80m以上の高さから2個落下し、幅約5m、深さ約7mの凹地に入り込み線路上に達することはなかったが、樹木を直撃、樹木は根本から折れ、10数本の樹木が線路に倒れかかった。このため、高山線は約3時間にわたって不通となった。

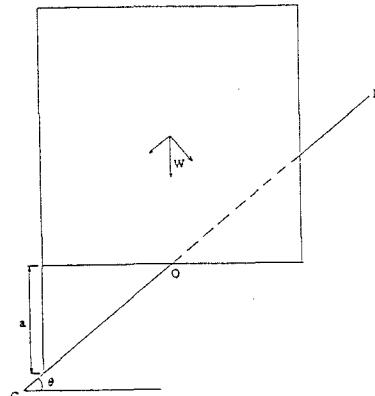
図-2 落石前の石の模式図

落石事故が発生した山林所有者は、ここ数年、山に出かけておらず、石がどのようになっていたか判らないとのことであった。よって、実験は石の姿勢を変化させて行い、事故の状況を推定することにした。実験に先立ち、現地で採取した石・土、及び実験に用いた紙粘土の重量・密度・体積等を測定した。その結果をまとめたものが表-1である。実物と模型との縮尺比は1/25である。実験は、石の位置を色々変化させて行った。昨年と同様に石の前面下部にaなる穴がある場合は、図-2のようになる。

Gは石の重心、Wは重力を表している。重力をCDに垂直な分力と平行な分力に分ける。接点Oを中心にもーメントの釣合式は

となる。式(2)に $\theta = 40^\circ$ を代入すると $a = 1.26\text{ m}$ となる。ここで、得られた値を模型の縮尺にかえると約5cmとなる。この値を使って実験を行った結果 $\theta = 38^\circ$ となり、落石が発生した事実をほぼ説明し得る結果となった。
