## 灯油による地下水汚染サイトの微生物の増殖による透水性の変化

信州大学工学部 学○北川淳也  
 信州大学工学部 正 棚橋秀行  
 信州大学工学部 藤縄克之  
 大成基礎設計 平田洋一  
 大成基礎設計 田永友則

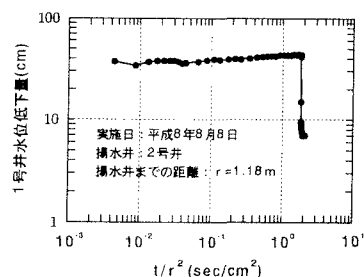
図-2(a) 揚水試験の水位低下図

揚水試験は地層の目詰まりの状態を把握するため現在までに12回行われた。揚水試験で使用された井戸（1号井～8号井）と灯油の漏洩地点は図-1のような配置である。図-2(a)は平成8年8月8日に2号井を揚水井として行った揚水試験の、1号井における水位低下図である。また、図-2(b)は平成9年11月12日に8号井を揚水井として行った揚水試験の、1号井における水位低下図である（1号井は平成9年10月に洗浄された）。前者では水位が急激に低下した後だらかに低下し、後者では一般的な揚水試験の結果が得られた。

図-2(a)は微生物による井戸周辺の目詰まりで井戸に水が供給されず、水位が急激に低下しているのではないかと考えられた。そこで、石油による地下水汚染サイトで好気性の微生物の存在により濃度が低下する溶存酸素に着目し、1号井と4号井における経時変化を図-3に示した。4号井は漏洩地点から離れており灯油が達していないた

揚水を行うと井戸の水位は点線で示された初期水位より低下するが、微生物などの目詰まりにより水が井戸の周囲から供給されないで、水位は急激に低下する。そして井戸の水位が目詰まり部分より低下した時点で周囲から水が供給され、急激な水位の低下はおさまりその後なだらかになるため、図-2(a)のような水位低下図になったものと推測される。

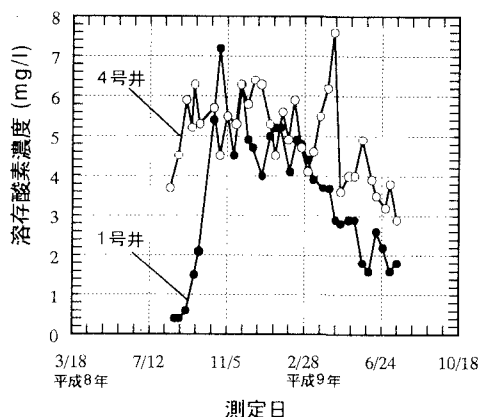
図-3 溶存酸素濃度の経時変化

めこれを栄養源とする微生物が繁殖することがなく溶存酸素は消費されない。一方、1号井は比較的漏洩地点に近く灯油も達しているため微生物が繁殖し溶存酸素が消費される。図-2(a)の揚水試験は図-3において溶存酸素濃度が低下している平成8年8月8日に実施されたものであり、微生物による目詰まりの影響を受けていると考えられる。その際の揚水試験による水位低下は、図-4の様なメカニズムによって説明できる。

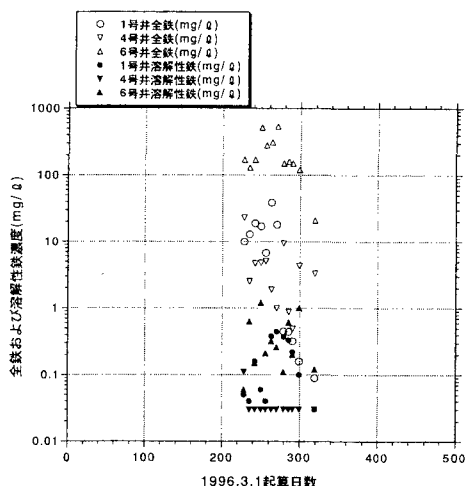
図-5 鉄分濃度の経時変化

上記の目詰まりの原因には微生物に加えて錆状の物質（酸化第二鉄）が6号井からの試料採取によって確認されている。図-5からも、6号井では全鉄と溶解性鉄の濃度差で表される酸化第二鉄が非常に多いことがわかる。微生物は灯油内の炭素を栄養源として繁殖する際に溶存酸素を消費するが、その溶存酸素が少なくなると、帯水層中の非溶性の酸化第二鉄から酸素を消費するようになる。酸素を奪われた酸化第二鉄は水溶性の2価鉄イオンとなり溶存酸素の多いところへ移動し（揚水井付近などに集中し）、溶存酸素により再び酸化され酸化第二鉄となる。これも井戸周辺の目詰まりの原因となると考えられる。
