## 熊野灘七里御浜におけるマクロ的な海浜変形と海岸侵食の実態

岐阜高専 正会員 ○和田 清 学生員 中澤真紀  
名古屋大学大学院 正会員 水谷法美 正会員 鷲見浩一

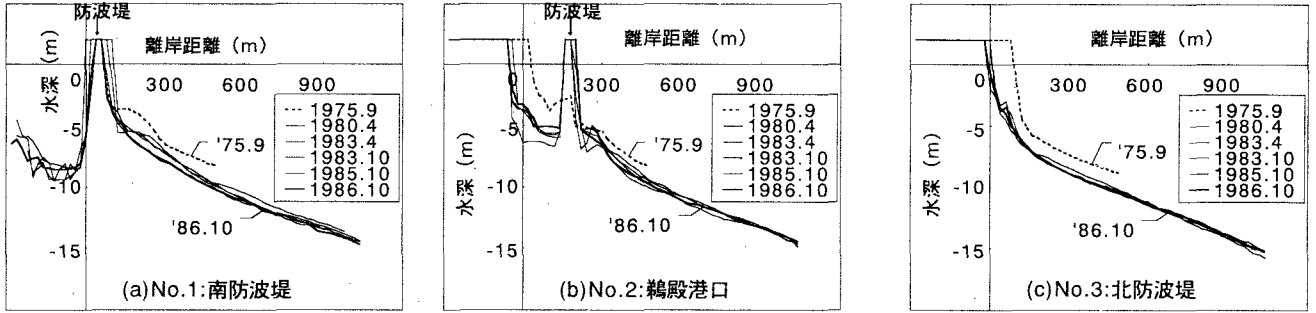
図-1 鵜殿港沖合いの代表的な測線における海浜地形断面の経年変化

(2)深淺測量による海浜地形の経年変動 図-1 は、鵜殿港沖合いの代表的な測線(南防波堤：No.1(a 図)、港口：No.2(b 図)、北防波堤付近：No.3(c 図))における海浜地形断面の経年変化を示したものである。図中、太い破線：防波堤の延長工事開始直後 1975 年、実線：1986 年の海浜地形である。熊野川河口左岸側の南防波堤沖合い(図(a))では、水深 5m 付近に形成されていた沿岸砂州の堆砂高が年々低下して、やがて消失したこと、その結果、2m 程度海底面が低下したことなどがうかがえる。港口部周辺(図(b))でも同様に、防波堤の建設に伴う海底面の低下がみられる。北防波堤側(図(c))では、海底面の低下に加

えて、約 100mの汀線の後退が見られ、1975～1980 年の 5 年間で平均 20m/年の速度で急激に汀線が後退したことなどがわかる。さらに、防波堤完成後の季節的な土砂変化量を求めるために、1985 年 1 月を基準にして、全領域 A を対象に各時期の堆積・侵食変化量の推移を示したものが図-2 である。同図から、1985 年 6～7 月から 10 月にかけて、堆積量が減少、侵食量が増加して全体の変化量としてはほぼ同年 1 月の状態に回復したことがわかる。その後、夏にかけて侵食傾向にあるなど、季節的に見ると大きく変動している。図-3 は、各領域 a～d について堆積・侵食の変化量の推移を示したものである。詳細に見ると、河口のテラス～南防波堤付近（領域 a）では、常に堆積傾向にあり、南防波堤によって北向きの沿岸漂砂が遮断され、その沖合いの領域 b までその影響が及んでいることがわかる。また、北防波堤側（領域 c）では、1 月から 6～7 月かけて若干堆積傾向にはあるものの、10 月～翌年 7 月にかけてほぼ一定の侵食量となっており、1 年間でかなりの侵食量（20 万  $\text{m}^3$ /面積：984000 $\text{m}^2$ ）が生じている。航空写真で見られた汀線後退とともに水中でもかなりの量が移動し、侵食されていることがわかる。なお、鵜殿港内（領域 d）では値は小さいものの常に堆積傾向にあり、回折波によって防波堤から回り込んだ漂砂による港内埋没のための浚渫工事が行われている事実を裏付ける結果となっている。
