老朽化した御堂島橋の劣化度評価

信州大学工学部

本研究は、長野県上水内郡中条村の老朽化した御堂島橋（2径間単純RC床版橋、昭和44年完成）の劣化程度を載荷試験、外観形状の調査等をもとに報告するものである。

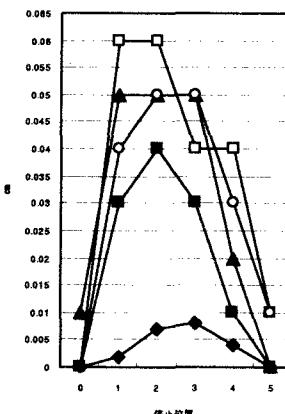
図-3 10t 載荷時のたわみ
下流側地覆上

たわみの計測結果を図-3、図-4に示す。たわみの実測値は理論値よりも大きいものとなった。この結果から判断すると本橋は耐荷力がかなり低下しているものと思われる。また、ひずみの実測値から応力を算出したが、数値的に劣化を判断できる有効なデータを得られなかった。これはコンクリート表面に多くのひび割れが発生していたのが原因と思われる。
