## 1999 年トルコ・コジャエリ地震によるライフライン被害

金沢大学工学部 正会員○宮島昌克  
(株) 千代田コンサルタント 正会員 橋本隆雄

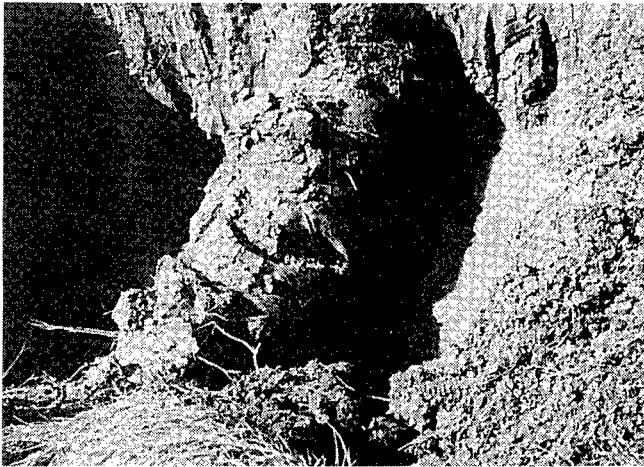
断層運動に伴う地盤変位が顕著であり、断層を横切る管路が大きな被害を受けた。まず、断層運動による管路の被害を紹介する。写真-1, 2 は、アジャス村(Acisu Village)における直径 28 インチ (約 700mm) の鋼管が座屈している様子を示している。この地点の近くのポプラ並木で約 2.5m の断層運動に伴う地盤の横ずれが確認されている。この管路が横ずれ断層を斜めに横切って埋設されていたことにより、圧縮力が作用したものと考えられる。写真-3 は、ギョルジュク市(Golcuk City)のカワックル(Kavakli)における管路の被害状況を示している。ここでは、副断層と考えられる約 2m の上下方向の地盤変位が生じ、それにより管路が破断している。写真-4 はアリフィエ(Arifeye)における下水のヒューム管の破損状況を示している。この管路は横ずれの主断層を直角に横切っており、約 3m の変位を生じている。以上示したように、断層運動に伴う地盤変位により多くの管路が被害を受けた。

写真-1 断層を横切る水道管路の被害状況 (28インチ鋼管)

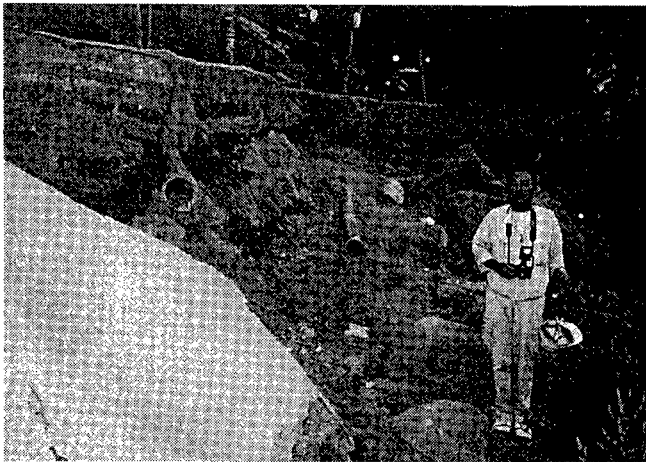
写真-3 副断層を横切る管路

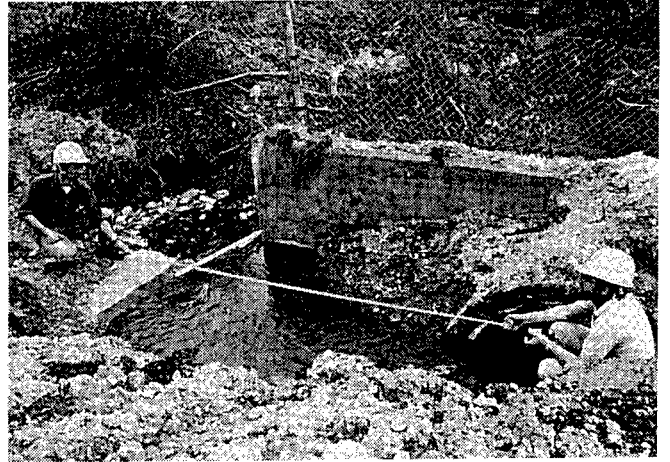
写真-4 断層を横切る下水管路の破損状況 (ヒューム管)

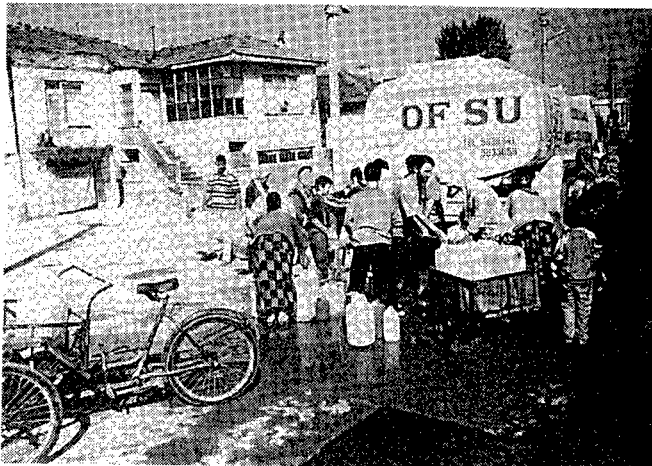
建物被害が集中したギョルジュク市(Golcuk City)、アダパザール市(Adapazari City)、イズミット市(Izmit City)などでは応急給水が行われていた (写真-5)。これらの地域においては建物被害が甚大で全壊建物が多かったので、9 月 10 日時点においても管路の修理作業がほとんど行われていなかった。アダパザール市の中心部の建物被害の集中した地域において、ようやく復旧作業が始められており、ここでは被害が甚大であるため、これまでの管路を埋め殺して、新しい管路を埋設していた (写真-6)。

写真-5 給水車による応急給水

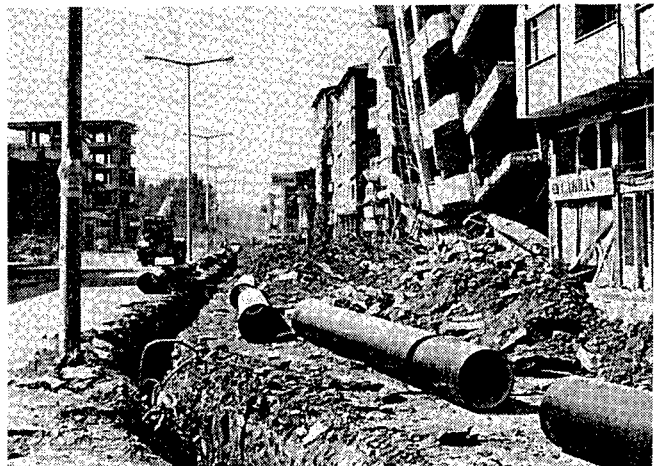
写真-6 アダバザール市における上水道管路の復旧工事
