## 安倍川での出水時における河床変動観測

国土交通省静岡河川工事事務所 国枝重一 飯野光則 池田正樹 高柿弘義

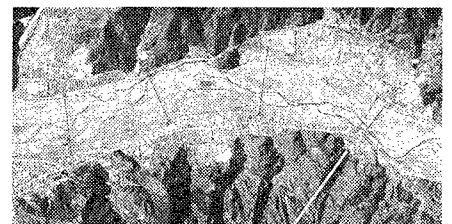
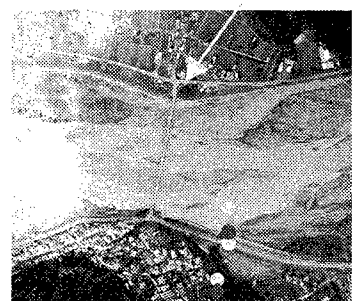
写真-1 洗掘計設置状況

安倍川で使用している河床洗掘計は、海岸の漂砂調査用に開発された砂面計（光電式砂面計）を河床変動観測用に計測範囲を大きく設定したものである。同タイプの装置は全国数箇所で河口閉塞・構造物基礎の局所洗掘等の観測で使用されている。安倍川では平成 8 年 7 月より現在までに、河口から 14.25km 付近に 2 基（3・6m 洗掘計各 1 基）、17.25km 付近に 4 基（3m 洗掘計 1 基・6m 洗掘計 3 基）を写真-1 のように設置し、河床変動観測を実施している。
