## ゴム堰の設置による効果の検証

| 中部電力（株） | 鈴木 唯士 |

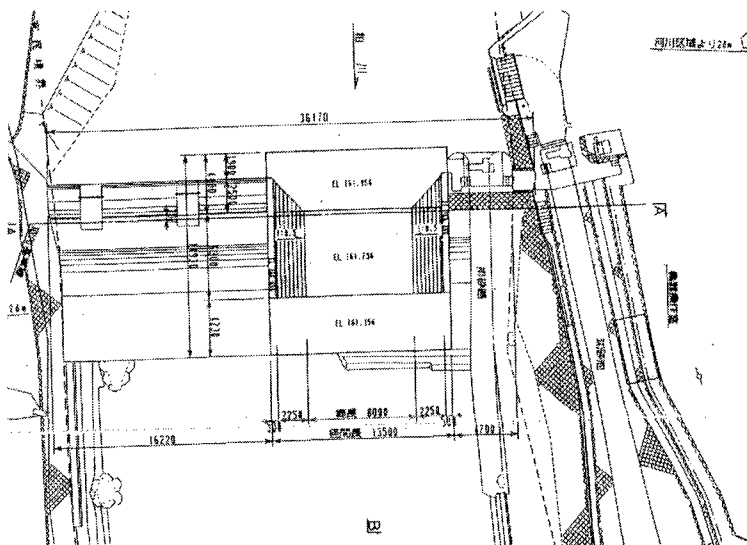
図－2 Kえん堤ゴム堰化の平面図

既設のえん堤に設置された部分的なゴム堰は、その倒伏により大きな開口部が得られる。この開口部により、Kえん堤上流の発電所放水口付近の堆砂除去と、洪水時の低減が期待できる。図－1にはKえん堤とその上流域の状況を、図－2にはKえん堤ゴム堰化の平面図を示す。ゴム堰の配置・形状・寸法については後藤・依田の固定床水理模型実験<sup>1)</sup>を参照し、既設固定堰のうち左岸部を取壊し、堰高3m×敷幅8mのゴム堰を設置した。採用したゴム布製起伏堰は空気膨張式で、固定方法は1列固定式である。袋体ゴム厚は $t=33.2\text{mm}$ を使用し、ダムの倒伏には自動内圧調整機構とU字管による機械式弁の2系統により行う仕様とした。なお、既設の排砂門は、ゴム堰の補修・点検時にサービスゲートとして利用するため、残置することとした。

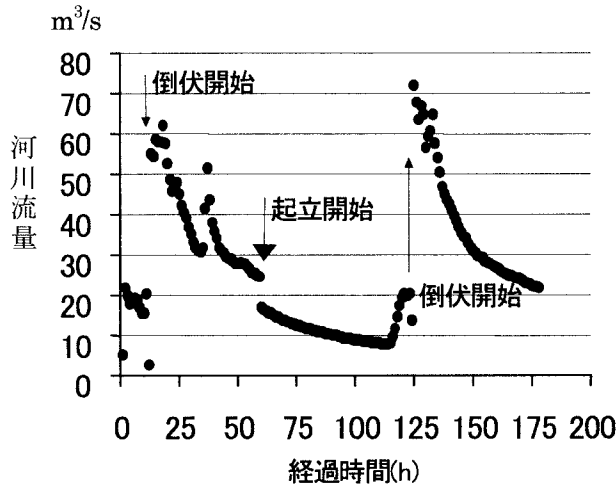
図-3 平成12年9月 Kえん堤実績流量

図-3は平成12年9月にゴム堰が倒伏した洪水の流量と時間変化図である。このとき、ゴム堰は約30時間倒伏していた。

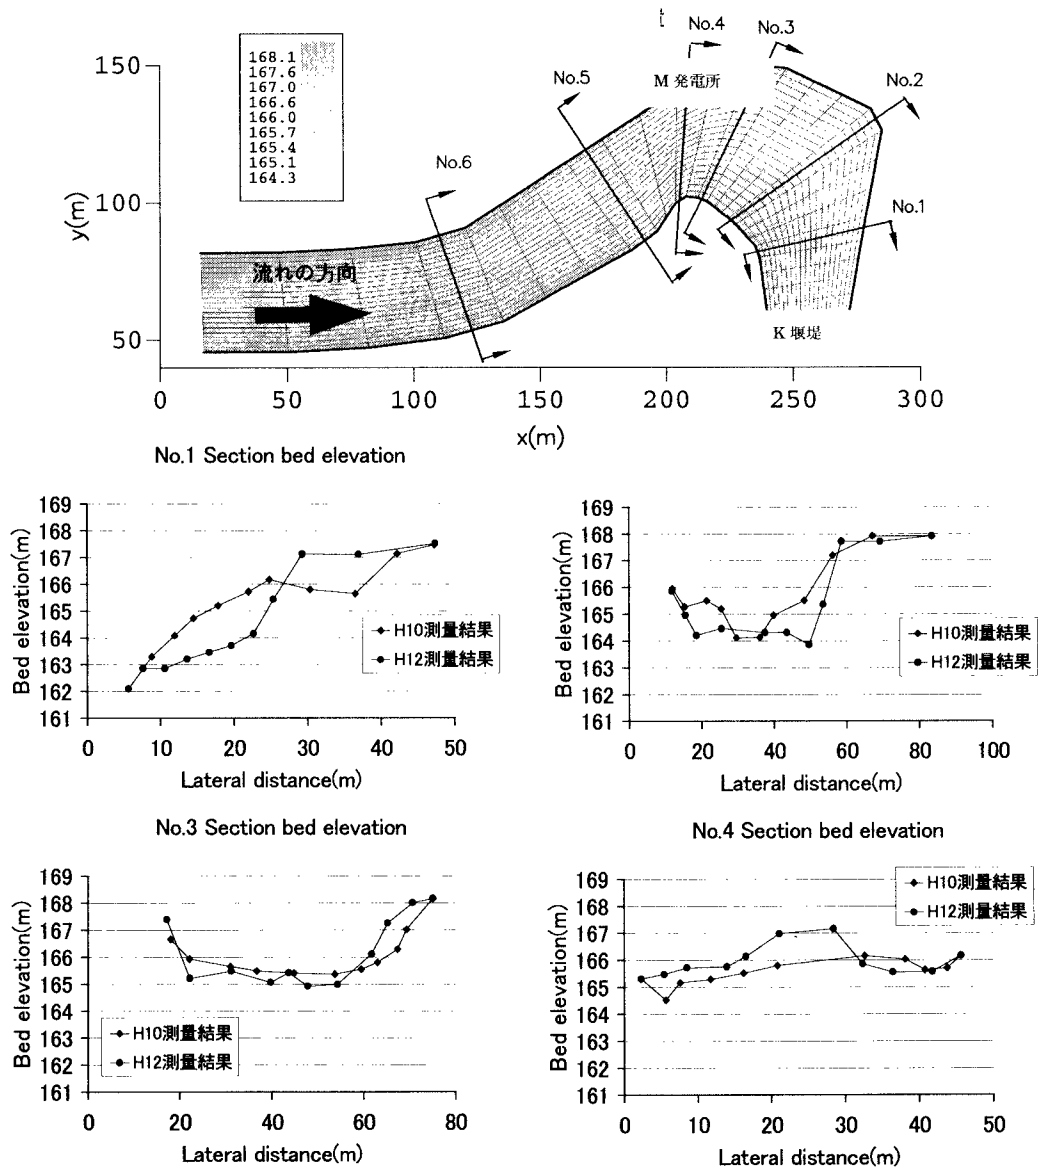
図-4 ゴム堰運用による現地河床横断形状の変化

図-4は平成12年9月の洪水後に計測した測量断面図とゴム堰設置前の河床横断の比較図である。断面図には左岸側からの追加距離を記載している。

この結果からは、ゴム堰に近い No.1 断面で左岸側の 10~20m 付近に浸食の後が見られる。これはゴム堰倒伏による水位低下によって浸食されたものと考えられる。一方 30m~40m 付近では河床高さが上昇しているが、これは改修工事の実施の際に使用した仮設道路の痕跡である。次に No.2 断面では、No.1 断面と同様な浸食と流路の拡幅が確認できるが、No.3、及び 4 断面では顕著な形状変化が認められない。このため、平成12年度の洪水は、ゴム堰による河床低下の影響は概ね No.2 断面までであったと考えられる。なお、ゴム堰化後は、K えん堤の上流にある発電所放水口付近の湛水池の浚渫を実施していない。

K えん堤の排砂効果の向上を図るため、ゴム堰化の工事を実施し、効果の確認を行う河床の測量調査を実施した。その結果、平成12年度の洪水においては、ゴム堰による河床低下はえん堤上流約100m地点までの概ね No.2 断面までであった。
