撤去した標識柱の静的載荷試験

トピー工業株式会社 正員 ○山田 聰 正員 酒井 吉永
名古屋大学 正員 山田健太郎

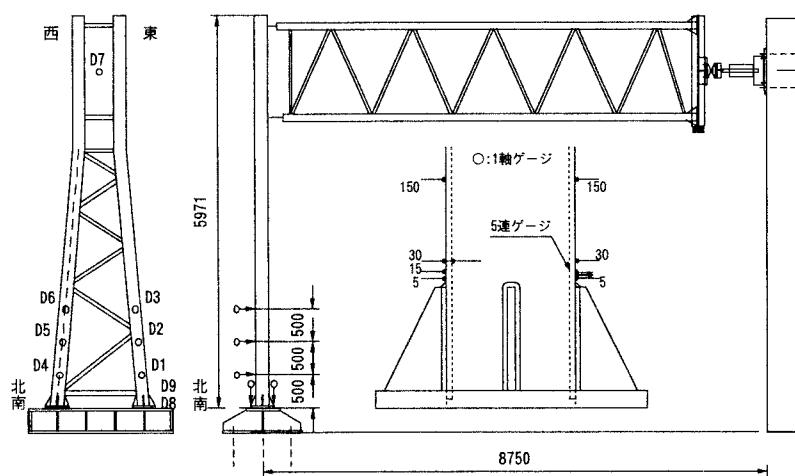
図-1 載荷試験の状況

対象とした標識柱は片側2脚の門型構造で、名古屋市内の都市内高架橋で約13年間供用された。図-1に示すように、高さ約6m、幅約15mでコンクリート製壁高欄上にボルトを用いて設置されていた。はり部は4本の鋼管をトラス構造にしたもので、基部は補強のために三角形のリブが道路進行方向に対し直交方向へ4枚溶接されている。この標識柱は梁部中央にジョイントが設けられているため、ここに載荷用の治具を取り付け、実物の1/2を静的載荷用試験体とした。鋼管の径は $\phi=216.3\text{mm}$, $t=8.2\text{mm}$, リブの板厚は12mmである。また、鋼管の材質はSTK400、鋼板の材質はSS400である。

実際に設置されている標識柱は、構造形式、添架される重量、設置位置などにより、複数のモードで振動していると考えられる¹⁾。この標識柱は片側2脚式であり、面外方向の剛性が高いため、その振動は面内せん断モードが支配的になると想定し、これを再現するように横方向載荷とした。載荷は容量150kNのジャッキを用いて行った。また、はり要素を用いたFEM解析を行い、荷重と変形の関係を求めた上、標識柱基部の公称応力が±100MPaとなるように荷重Pは±22kNとした。このとき、載荷点の変位は約17mmである。

標識柱の基部およびそれ以外の各部位の応力分布を調べるために、ひずみ計測を行った。着目点として、図-1に示すように基部のリブ付近では、各リブの溶接止端から5, 15, 30, 150mm離れた位置にひずみゲージを貼付した。また、リブのうち1箇所は5連ゲージを用いて、応力集中を計測した。また、標識柱の柱とはりの接合部では、鋼管と鋼板が溶接されている箇所について、溶接止端から10mm離れた位置にゲージを貼付した。ゲージ貼付箇所を図-2に示す。

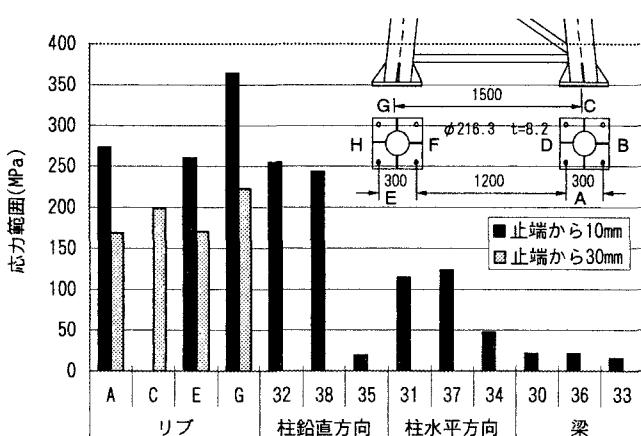
図-4 試験体各部位の応力分布

最大荷重作用時の各位置での応力範囲を図-4に示す。リブの溶接止端部では公称値として止端から30mmの値を、その他の位置では止端から10mmを表記した。これより、止端部から30mmの位置では応力範囲は169~223MPaであり、その他の部位では、はり下段でその値が大きく、はり側の鉛直方向で約125MPa、柱側の鉛直方向で約250MPaとなった。柱とはりの接合部との比較のため、溶接部の影響を含むリブ溶接止端から10mmの位置での応力範囲は、平均して約280MPa程度であるため、接合部ではこの位置とほぼ同等の応力が発生することになる。したがって、一般に、こうした門型の標識柱では、基部のリブ溶接部以外にも、はり柱の接合部の検討を行う必要がある。

- 柱の変形は、設計上の荷重に対して実際には大きくなり、これはボルトの伸び変形が原因となっている。
- 門型標識柱では、従来基部のリブ端以外に梁と柱の接合部付近で、鋼管に板が面外方向へ取り付けられる場合に、基部と同等の応力が発生することがあるため、疲労照査時にはこの位置にも着目する必要がある。
- 柱の基部のリブ溶接止端部では、止端から30mm程度はなれた位置から応力集中が生じ、その値は2~3程度であった。

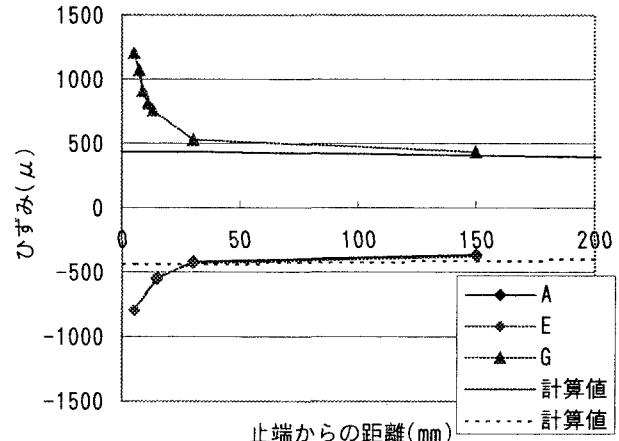
図-5 基部リブ溶接止端部の応力分布

試験体で計測された止端近傍からの距離とひずみの関係を図-5に示す。これらより、柱基部付近では、柱上部に作用した荷重による曲げ変形に起因した曲げ応力を受け、基部付近へと直線的な分布になるが、リブ付近で応力集中の影響を受ける。その応力集中係数はリブの溶接形状にも依存するが、今回の計測では2~3となった。また、応力集中は溶接止端から30mm以内の範囲で収束している。
