## 橋梁健全度調査に基づく劣化現象の分析

岐阜大学工学部

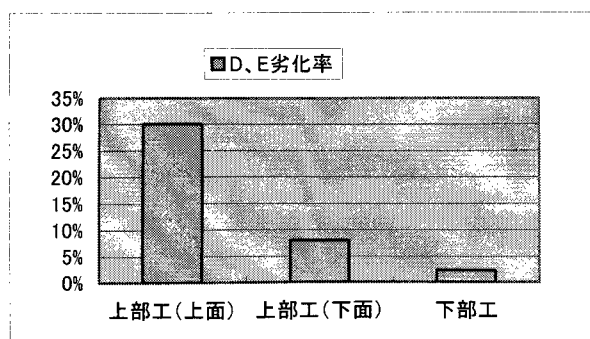
図一1 橋梁各構造部の劣化率

研究対象とする 264 橋の中に D、E と判断された橋梁は計 93 橋(35.2%)があった。ただし、E ランクと判断されたものは 5%程度である。橋梁構造部別の内訳を図－1 に示す。上部工上面は 79 橋(30%)、上部工下面は 21 橋(8%)、下部工は 6 橋(2.2%)である。建設年代、構造式及び損傷箇所の分析は次節で述べる。

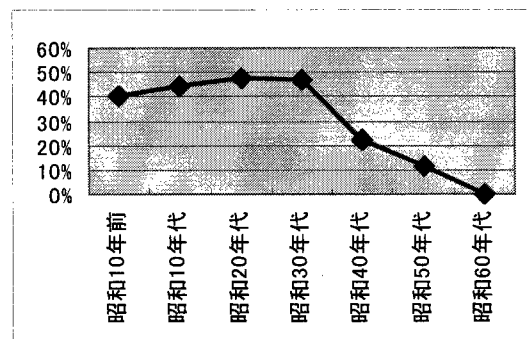
図一2 橋梁損傷率と年数の関係

供用年数は橋梁構造物の損傷、劣化に対する影響することが分かっている。図一2はD、Eと判断された橋梁の建設年代別による分析結果である。図から、劣化率は昭和10年以前から昭和30年代までの間では40%以上であり、昭和40年代より約20%以下に減少する。すなわち、昭和30年代以前に建設した橋梁の損傷、劣化率は昭和40年代以降の2倍である。本分析により、橋梁建設後40～50年になると、構造物の損傷、劣化はかなり顕在化することが確認できる。
