金沢大学工学部 ○ 鈴木琢也  
 金沢大学工学部 正会員 池本敏和  
 金沢大学工学部 フェロー 北浦 勝  
 (株) 真柄建設 正会員 安達 實

藩政初期、金沢城下を二重に巡らせて造られたものが惣構堀である。惣構堀とは、敵襲に備えるために、城下町を囲い込んだ堀や土塁による防御施設のことである。惣構堀は防御施設である他にも、消火用、消雪用、排水用など様々な分野で利用されていた。四百年間戦災に遭っていない金沢では、現在でもその遺構を残しており、江戸期の構造を現在に伝えている。しかし、都市開発が急激に進む中で、今調査をしておかねば十数年後には、その痕跡すら消えてしまう可能性がある。状態の良い残存部分は、都市形成を物語る建造物として保護すべきである。

本研究では、現在まで残されている惣構堀の調査を行い、その価値を見出し、評価することを目的としている。そして現存している橋や水路の中で、貴重な建造物と見なされれば、それを国登録有形文化財指定として保護することを目指している。

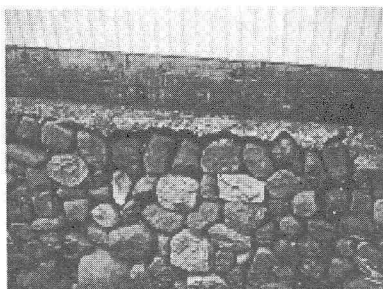
写真-1 危険性の高い石垣

土塁がなくなっており、高低差はない。石垣は整備されておらず、目通りや四ツ目などの状態である箇所も見られ、大きく崩れる危険性があると考えられる。その様子を写真-1に示す。普段は水の流

れは少ないが、雨天時には増水していることが確認できた。

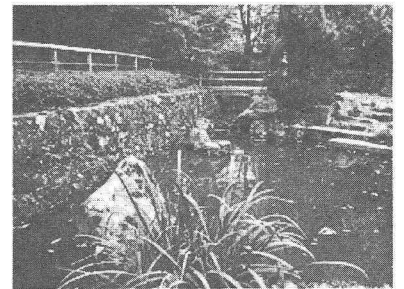
写真-2 緑水苑

写真-2は緑水苑である。この箇所では、市民が昔を感じ取れる良い場所である。また緑水苑は他の箇所と比べて、当時の形を残していると考えられるため、土塁の高低差は他の箇所よりも信頼できる値であると考えられる。
