## 2004 年福井豪雨におけるライフライン被害

金沢大学大学院

## 1. はじめに

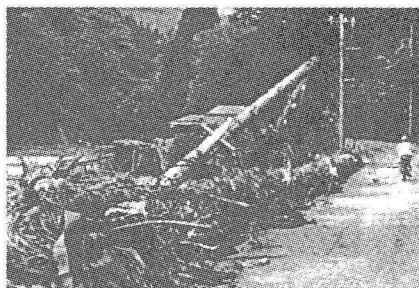
電力施設の被害は足羽川沿いにある水力発電所 4 ヲ所、福井市内の変電所 1 ヲ所の浸水である。送電線の鉄塔 4 基が折損、8 基が損壊流出した。配電線としては電柱 84 本が折損・倒壊し、251 径間条で断線した。写真 1,2 にそれぞれ電柱、発電所の被害を示す。

写真 1 電柱の倒壊

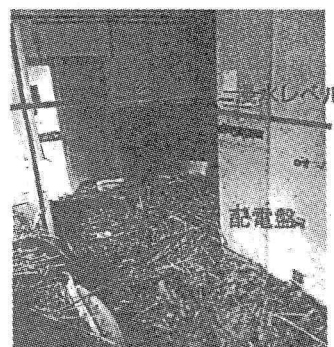
写真 2 発電所の被害

表2に地震時および豪雨時におけるライフライン被害の特徴を示す。今回の豪雨では山間部を中心に停電・断水が発生したが、その規模は地震時よりも小さかった。しかし山間部では道路が寸断され、周辺地区から孤立する中でライフラインが寸断されるという地震時と同様の事態が生じる。また、豪雨時には浸水による機能被害が生じる可能性が高い。今回の豪雨でも発電所の配電盤や浄水場のポンプ施設が冠水し、使用不可能となったが、停電・断水に与える影響は小さかった。これは冠水して使用不可能となった機材のバックアップが迅速に機能したためと考えられる。したがって、機能被害が長期に及ぶ可能性もあり、この場合、より大規模な停電・断水が発生し、復旧にも時間を要するものと考えられる。今回調査した中で、ライフライン施設の水害対策としては、浸水を防ぐために排水ポンプを常備しているという程度であった。このように浸水を防ぐための備えも重要であるが、浸水した場合のバックアップ設備が非常に重要であるといえる。

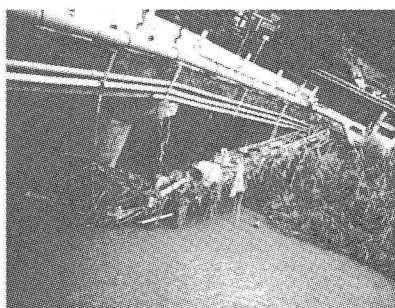
管路被害としては、山間部における中小河川の決壊による内水氾濫で橋梁添架配水管が破損、また河川を並走する道路が洗掘され、埋設配水管も破損した。さらに、山間部の水源から浄水場までの導水管が土石流により寸断されるといった被害が生じた。施設被害としては、浄水場の浸水によりポンプ施設が使用できな

写真 3 橋梁添架配水管の破損

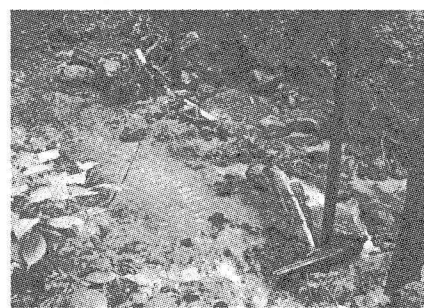
写真 4 山間部の導水管の破損
