上路式アーチ木車道橋の健全度評価

金沢工業大学大学院 学生員 ○吉川 彰彦 金沢工業大学 フェロー 本田 秀行
金沢工業大学 非会員 二瓶 友樹 金沢工業大学 非会員 堀 哲広

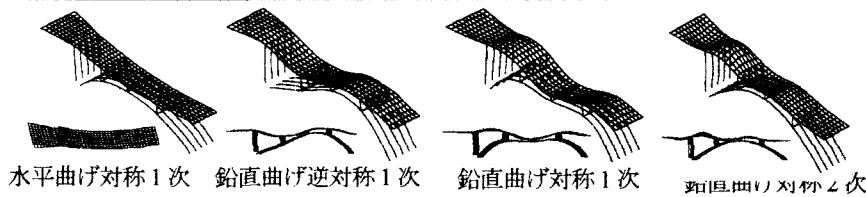
図-2 解析モデルによる振動モード図

① 固有振動特性 本橋では4つの振動モードが卓越し、平成12年の振動モードの変化は見られない。しかし、固有振動数の水平振動が約2%の

減少が見られ若干水平の曲げ剛性の低下が考えられる。原因としては、5本のアーチ部材のうち、アーチ部材の端部が劣化損傷しており、水平振動に影響をきたしていると考えられる。しかしながら、鉛直曲げ剛性では変化が見られない。これは、上路式アーチ橋として床版が屋根構造になっているこ

とが起因していると考えられる。

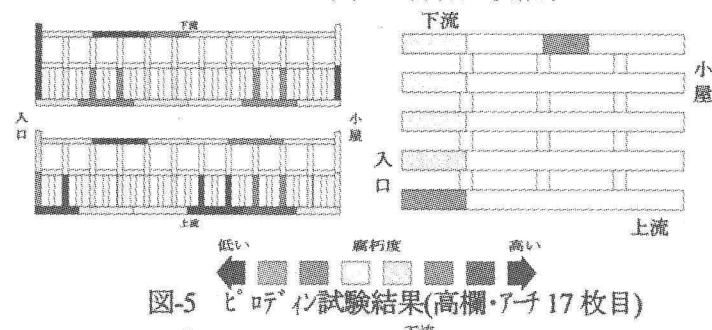
図-5 ピロディン試験結果(高欄・アーチ 17枚目)

- ① 目視・打音試験 目視における腐朽菌の繁殖場所としては、床版裏が最も激しく腐食しており、雨水が通過する場所の多くで確認された。図-3に床版裏面の腐朽箇所を示す。打音試験では、床版が雨ざらしになっていることもあり、健全度の評価区分では平均的に腐朽が進行しているといえる。図-4に打音試験結果を示す。
- ② ピロディン試験 針を部材に刺し、進入した長さより腐朽を明らかにした。図-5は高欄部とアーチ部においてピロディン試験の結果である。高欄では数箇所腐朽が進行していた。アーチ部材では、全体的な評価はできないが、雨の影響を受けるアーチ端部部材で腐朽が考えられる。
- ③ 超音波測定試験 超音波を部材に通し、伝達速度より腐朽の程度を明らかにした。図-6は高欄部とアーチ部において超音波測定を行った結果である。高欄では、腐朽が進行していると言える。アーチ部材でも、雨の影響が受ける端部部材および横構で部材内部の腐朽が考えられる。
- ④ 含水率測定試験 含水比測定器を用いて部材内部の含水比を測定した。含水率が高いほど腐朽の可能性が高いといえる。図-7は高欄部とアーチ部の試験結果であり、高欄で数箇所腐朽が考えられる。アーチ部材では、含水率の高い箇所は少なく、腐朽の可能性は低いと考えられる。

図-8は、平成12年に実橋実験行った時のピロディン測定試験および含水率測定試験の健全度評価結果である。健全度比較一例とし、アーチ部材の経年変化を検討した場合、含水率測定では明らかな変化は見られなかつたが、ピロディン測定では、約14.3~42.9%程度の部材腐朽が進行していることが把握

できた。健全度評価結果として、腐朽および劣化箇所の補修等の対策が必要と考えられる。
