## 瀬戸市窯垣の現状調査と保存活用に関する考察

愛知工業大学 学生員 ○松田直樹  
 愛知工業大学 妹尾 亮  
 愛知工業大学 正会員 小池則満

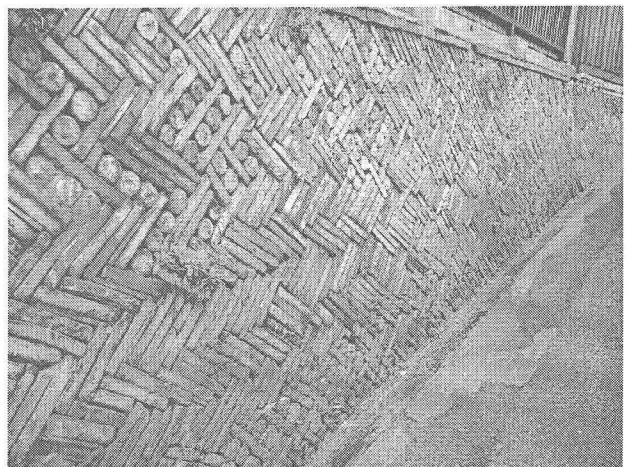
図-1 安全性・美観性を優とした例(深川校区)

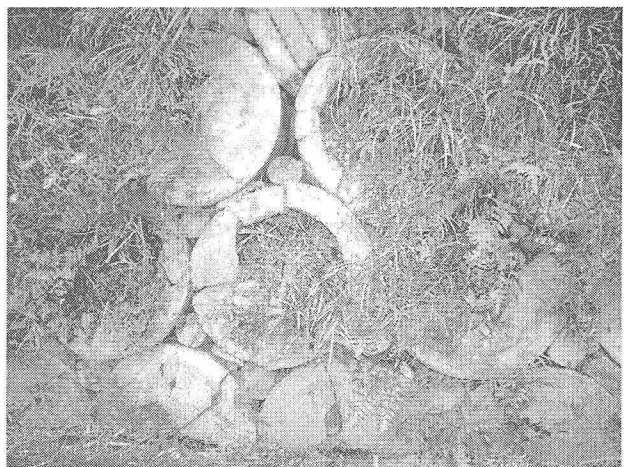
図-2 美観性を不可とした例(古瀬戸校区)

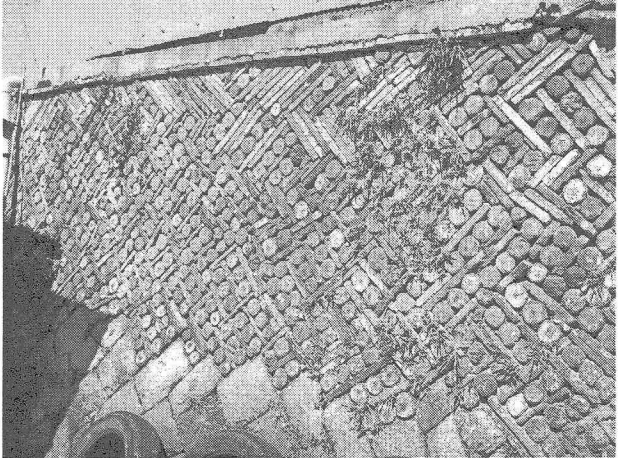
図-3 規則性を有とした例(祖母懐校区)

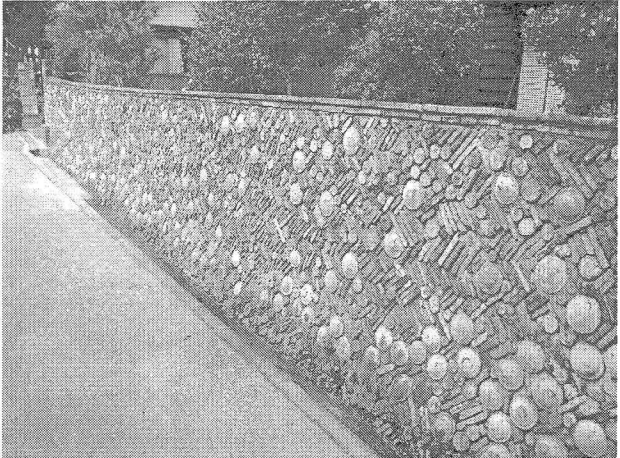
図-4 タナイタとエンゴロとツクの全てを組み合わせ、規則性を無とした例(道泉校区)
