## 塗膜の劣化が鋼構造物の劣化に与える影響

中部大学 林 秀明  
 中部大学 森 浩貴  
 中部大学 正会員 小林孝一

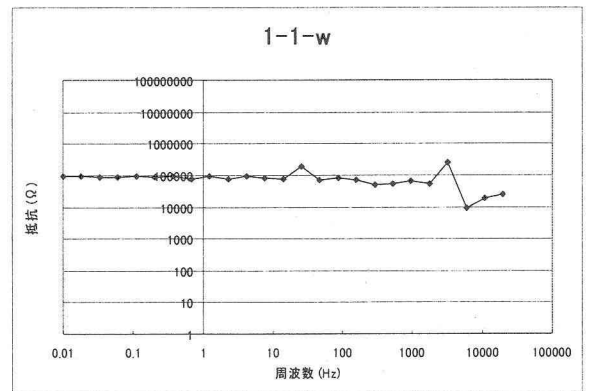
図 3. 供試体 1-1-w

比較用の新規鋼材の塗膜の抵抗値が  $2600000\ \Omega$  であったのに対し、飛沫帯・干満帯・海中部に暴露された各供試体のいずれにおいても、塗膜は外観上も劣化しているのが明らかであり、抵抗も、いずれも低下している。この要因

として考えられるのは、飛沫帯では波しぶき、日光による劣化、干満帯では潮の満ち引きによる乾湿の繰り返し、海中部ではふじつぼ等の生物による影響が考えられる。

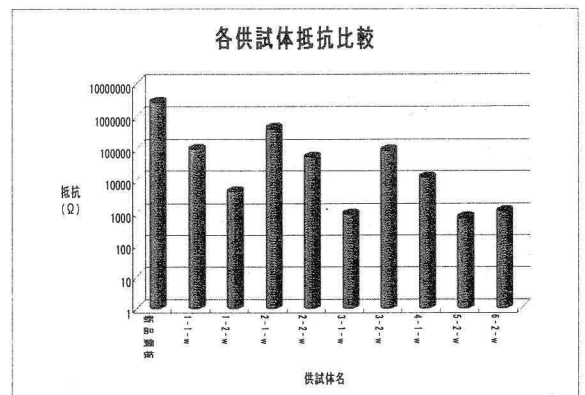
図 5. 周波数 1 Hz に対する抵抗の比較

また、暴露供試体同士を比較してみると、とくに暴露環境の影響は見られない。また、抵抗値のばらつきが大きい

が、1つの供試体内でも位置によっては錆、塗膜の剥れ、塗膜厚さの違い、ひび割れ等、様々な状態となっており、アクリル円筒を設置する位置によって抵抗の値が変化すると思われる。よって、供試体の設置環境による値の規則性を検討するのは困難と考えられる。
