## 橋梁劣化に対する施工年代と環境の影響評価について

岐阜大学工学部 正会員 ○張 青  
岐阜大学工学部 正会員 森本 博昭

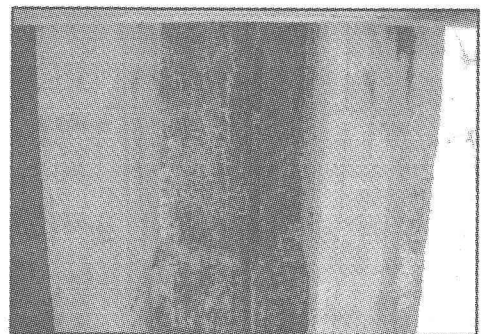
点検は岐阜県橋梁健全度調査の点検マニュアルに従って行い、損傷状況の把握および劣化機構の推定を行った。0 橋の RC 床版の損傷では、コンクリートの一方向、二方向のひび割れ、遊離石灰、鉄筋の錆汁が認められた。図—1、2に示すように、コンクリート二方向のひび割れ、遊離石灰などの現象があるので、疲労が発生していると判断される。また、コンクリート一方向のひび割れ、鉄筋の錆汁の現象があるので、塩害が発生も考えられる。以上の結果は前述の施工年代と使用環境による潜在的劣化リスクの推定結果とほぼ一致することが確認できた。

図-1 ひび割れ・遊離石灰状況(床版 1)

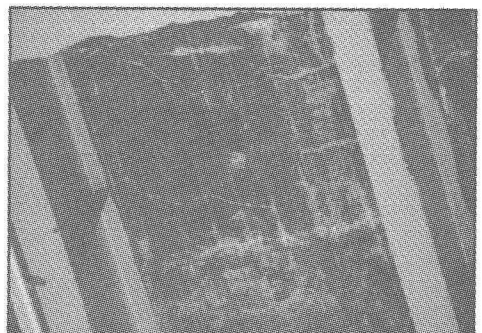
図-2 ひび割れ・遊離石灰状況(床版 2)
