岐阜県下無塗装耐候性鋼橋の悪性のさびの発生に関する簡易評価法の提案

岐阜大学大学院 学生会員 ○大門 大  
大阪大学大学院 正会員 奈良 敬

岐阜大学 正会員 村上 茂之  
岐阜県基盤整備部 林 一輝  
岐阜大学 渡邊 友希紘

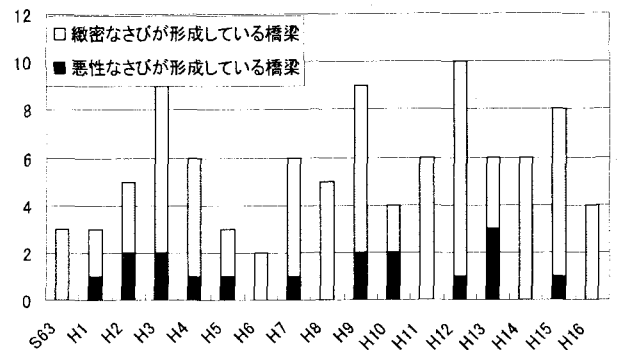
図-1 架設年次別

た。簡易評価は、1つの橋梁において各端部の4箇所で行ったため、調査した全橋梁で392箇所の簡易評価データを収集できたことになる。そのうち、悪性のさびが発生していたのは、17橋梁で24端部あった。完成年次別に緻密なさびが形成している橋梁と、悪性のさびが形成している橋梁の総数を図-1に示す。今回調査した橋梁では、完成年次に関係なく悪性のさびが発生していることがわかった。これは、橋梁が常時置かれている局所的な環境はもちろん、新設橋でも漏水などによって、悪性のさびが発生し得ると考えられる。表-2に簡易評価の結果をまとめた。地覆や橋台の苔や、桁下から地面までの距離は、△と×で評価された端部が比較的多かった。このような湿気の滞留を作り出す要因に比べ、排水管の損傷や伸縮装置の不備、地覆と橋台の隙間などのアクシデントによる漏水に関する要因は×と評価された端部は少なかった。図-2,3に伸縮装置の不備と地覆や橋台の苔の○△×の総数を、それぞれ100%とした場合の緻密なさびが形成している端部と、悪性のさびが形成している端部の割合を示した。伸縮装置の不備と、地覆や橋台の苔を×の総数と比較すると、伸縮装置の不備は非常に少ない。しかし、図-3の割合を見ると、伸縮装置の不備で×と評価された端部の80%以上は悪性のさびが発生していることがわかる。また、図-2の割合を見ると、地覆や橋台の苔で×が付いた端部では、悪性のさびが発生している端部は15%ほどであった。このように地覆や橋台の苔と伸縮装置の不備の2つの要因を比べ、伸縮装置の不備のほうが悪性のさびの発生に対する影響が大きいと定性的に評価することが可能になる。他にも地覆や橋台の隙間や排水管の損傷も悪性のさびの発生に影響が大きいことがわかった。

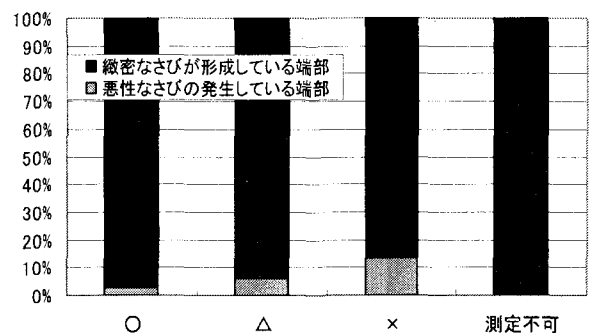
図-2 地覆や橋台の苔

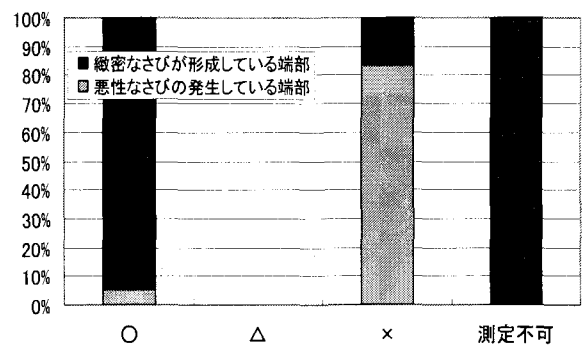
図-3 伸縮装置の不備
