## 築後50年経過した海岸堤防の裏法面の老朽化に関する一考察

2. 現地調査と解析方法： 三重県松名瀬海岸に昭和29年に建設された3面張り築堤式海岸堤防（延長距離約179m）を調査研究対象とした。現在、松名瀬海岸は国交省直轄海岸であり、調査対象の海岸堤防は老朽化が進んだため、目下改良修築中である<sup>2)</sup>。松名瀬海岸堤防の裏法面被覆工は、図1に模式的に示すように、鉛直方向に約3mの3段打継ぎ、水平方向には約10mごとの目地打継ぎで建設されている。本研究では、海岸堤防の老朽化を検討するため、①ひび割れ発生位置とひび割れ幅、②コンクリート強度と③被覆工の膨れ出しと沈下状況を取り上げその調査を実施した。調査方法であるが、ひび割れ発生位置とひび割れ幅の計測を、巻尺とmm目盛つきの三角定規で計測した。コンクリート強度については、シュミットハンマーを使用するインパクトハンマー法で計測した。各パネル（図1参照）中央部で鉛直方向に1m間隔でシュミットハンマーの計測値（R値）を得たが、老朽化の進展が懸念された2パネルについては、1m×1mの格子メッシュを設けてその格子点でR値を計測した。このため、計測地点は全部で380地点となった。裏法面の膨れ出しや沈下状態については写真計測と目視観測により行った。なお、R値を国交省が実施したコア抜きサンプル強度試験値（ $\sigma$ ）を使って補正した。すなわち、調査区間179mで平均的なコンクリート強度変化を捉えるため、各ブロック1ヶ所、計54ヶ所で計測された全コア抜きサンプル強度試験値の平均値（ $\sigma_m$ ）と、そのコア抜きサンプル地点（54地点）で計測したシュミットハンマーの計測値の平均値（ $R_m$ ）が等しくなるように、R値を修正して $R_s$ とした。

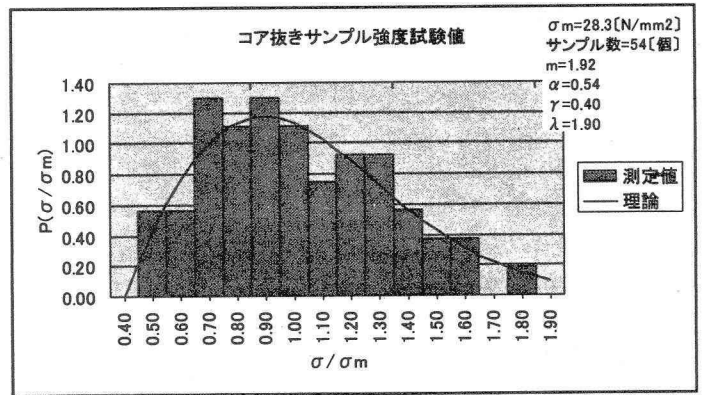
図 2  $\sigma$  の出現確率密度分布

3. 1 コンクリート被覆工の強度： 築後50年経過し、裏法被覆工表面に膨れ出しや沈下が認められたので、コンクリート強度が建設時の標準強度 $28\text{ N/mm}^2$ を下回っていることが予想された。延長距離178mの調査区間でのコア抜きサンプル強度試験結果を取りまとめたところ、(1)  $\sigma$ は $14\sim 51\text{ N/mm}^2$ の範囲に分布すること、(2) 平均強度 $\sigma_m$ （算術平均）は $28.3\text{ N/mm}^2$ であるので、平均的には建設時の標

準強度  $28 \text{ N/mm}^2$  を保持していること、しかし、(3)  $\sigma$  が  $28 \text{ N/mm}^2$  を下回る地点は全コア抜き地点の 50% に達することなどが判明した。一方、(4)  $R$  値は  $\sigma$  の分布範囲より狭い  $15 \sim 37 \text{ N/mm}^2$  の範囲に分布することなどが認められた。また、(5) 上段、中段、下段ブロックと法尻に向かうにつれて、平均強度  $\bar{\sigma}$  は、 $22 \text{ N/mm}^2$ 、 $29 \text{ N/mm}^2$ 、 $35 \text{ N/mm}^2$ 、また、平均強度  $\bar{R}_s$  は、 $27 \text{ N/mm}^2$ 、 $28 \text{ N/mm}^2$ 、 $30 \text{ N/mm}^2$  と大きくなり、上段ブロックの強度が一番小さいことが認められた。図 2 は  $\sigma$  の出現確率密度分布を示したものであり、修正ワイブル分布 (式 (1): 図中の曲線) で十分近似できることが認められた。なお、本論で図示しないが、 $R$  値の出現確率密度分布についても式 (1) で十分近似できることが判明した。

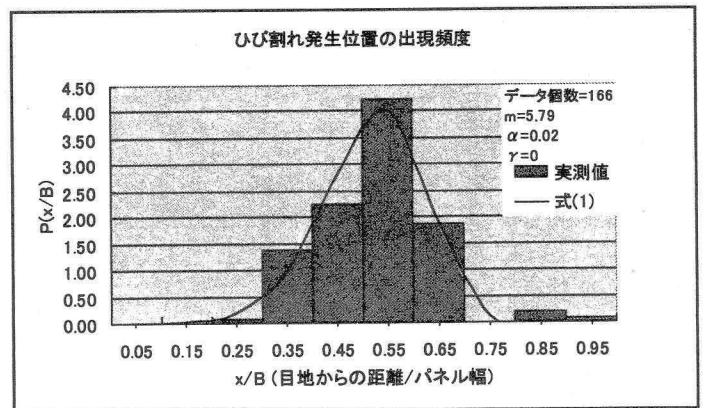
図 3 ひび割れ発生位置の頻度分布

3. 2 コンクリート被覆工のひび割れ： 裏法被覆工には天端から法尻に向かい鉛直方向に主に 1 本、場合によっては 3 本までの鮮明なひび割れが発生していた。しかし、水平方向のひび割れはほとんど認められなかった。この鉛直方向のひび割れの発生箇所は、図 3 に示すように、ほぼパネルの中央部に集中しているのが特徴的であった。このメカニズムについては現在検討中である。また、ひび割れ幅  $B$  は、 $6 \text{ mm} \sim 43 \text{ mm}$  に分布し、平均ひび割れ幅  $\bar{B}$  は、上段ブロック、中段ブロック、下段ブロックと法尻に向い、 $26 \text{ mm}$ 、 $17 \text{ mm}$ 、 $16 \text{ mm}$  と小さくなることが認められた。

このひび割れ発生状況と上述のコア抜き強度試験結果とシュミットハンマー計測値の結果をつき合わせると、鉛直方向の 3 段打ち継ぎ施工の場合、上段ブロックの強度低下とひび割れの進展が一番大きく認められ、裏法面の老朽化は天端に近い部分が顕在化することが示唆されたと言える。
