## 港湾鋼構造物の局部腐食について

中部地方整備局 名古屋港湾空港技術調査事務所

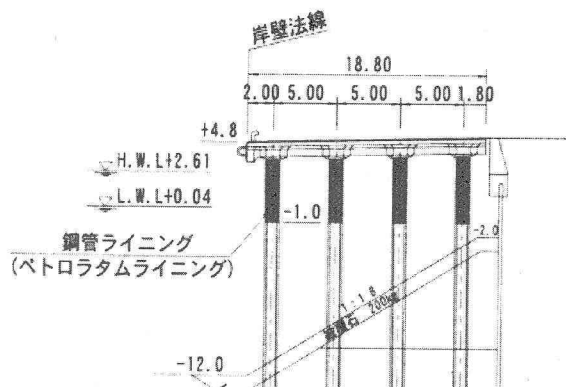
図-2 標準断面図

平成15年度に実施した二次点検において、鋼管ライニングの直下、L.W.L以深1.0～1.4mで腐食穴を有する鋼管杭が10本（海側から1列目杭：9本，2列目杭：1本）確認された。表面に付着した貝等を取り除いて肉厚を測定した結果、全体的に海側の杭の方が腐食速度は大きく、平均干潮面（+0.72m）に近い部分で腐食が進行しやすいことが分かった（図-2, 3参照）。

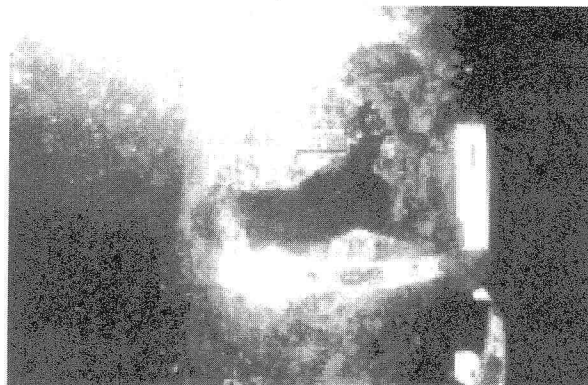
図-3 腐食穴状況写真

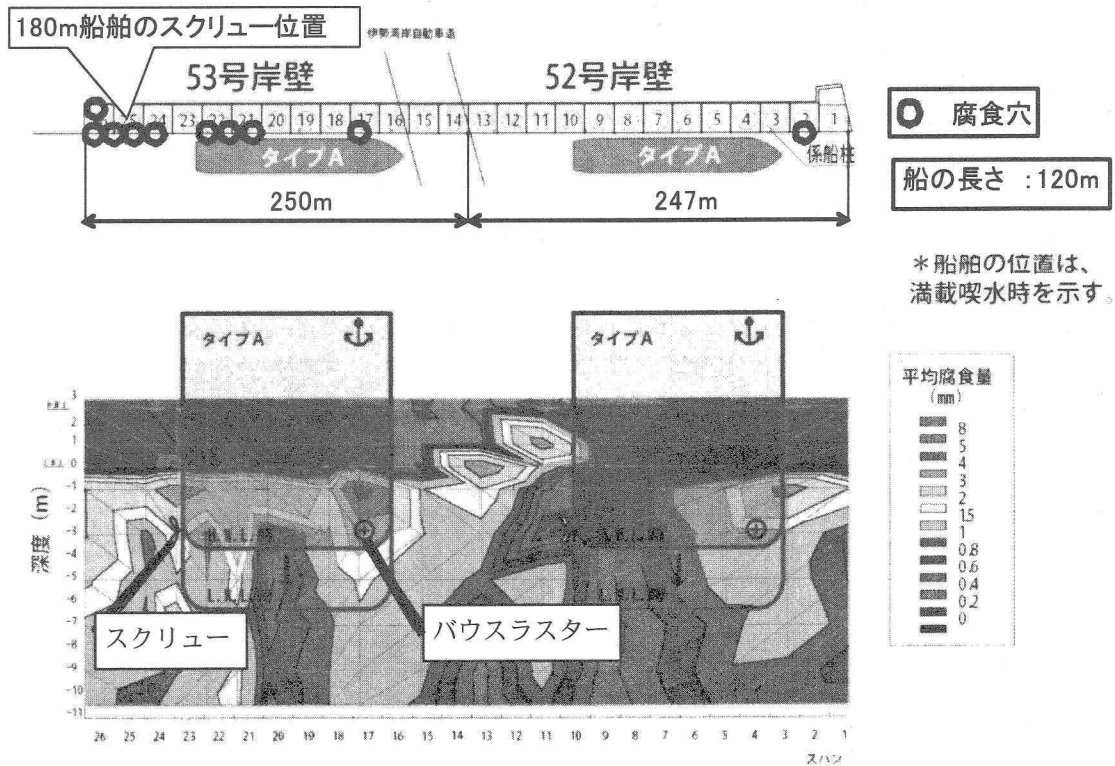
既往調査結果の中に潜む腐食原因を引き出すため、肉厚測定結果から腐食コンター図を作成し、船舶の利用状況と照合することによって、岸壁全体の腐食傾向を視覚的に把握した。その結果、図-4のとおり、対象岸壁に離着岸する頻度が高い自動車専用船（船長 120m 及び 180m）のスクリュー及びバウスラスター<sup>（注）</sup>の付近で腐食が進行しやすいことが分かった。

図-4 腐食コンター図と岸壁利用状況の照合

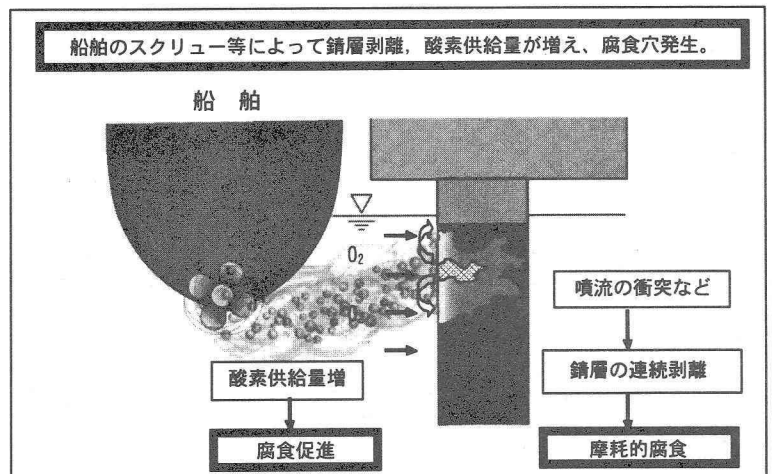
局部腐食の原因を検討した結果、

- ① 船舶のスクリュー及びバウスラスターの噴流の衝突によって、離岸時に鋼材表面に付着している錆層の連続剥離が生じる摩耗作用による腐食の加速
- ② 船舶のスクリュー等の影響により酸素供給量が増えたことによる腐食の促進
- ③ 船舶が着岸していないときに、再び錆層が生じる

を繰り返すことによって、局部腐食が発生したものと考えられる（図-5 参照）。

図-5 局部腐食の原因
