## 新潟県中越地震における現場発泡ウレタン盛土工法の調査報告

ウレタン土木技術研究会 正会員 中村 和弘  
 イノアック特材(株) ○遠藤 大輔  
 イノアック特材(株) 正会員 三田部 均

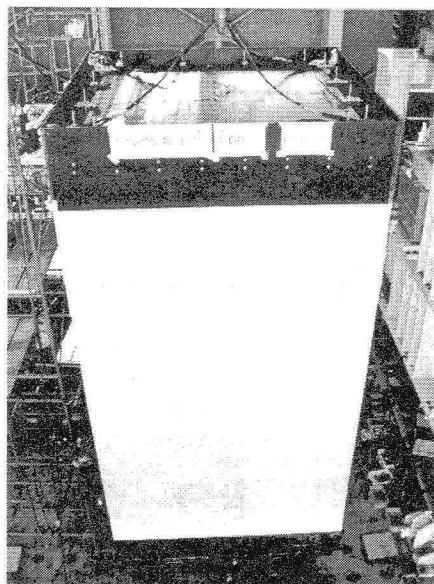
現場発泡ウレタン盛土(以下 R-PUR と呼ぶ)の単位体積重量は土の約 1/50 であり、軽量盛土の中でも最も軽量の部類である。しかしながらその軽量性は、舗装等の上載荷重を相対的に過大なものとし、いわゆるトップヘビー状態になる。このような特性から、その振動特性、地震時における安定性に対する基礎データの収集を目的として、平成 12 年 8 月に愛知工業大学耐震実験センターにおいて実物大振動実験を実施した<sup>1)</sup>。その結果、レベル 2 地震動(兵庫県南部地震相当)に対し、R-PUR が十分な耐力があることが証明されている。実験状況を写真 1 に示す。

写真 1 実験状況(高さ 6m)

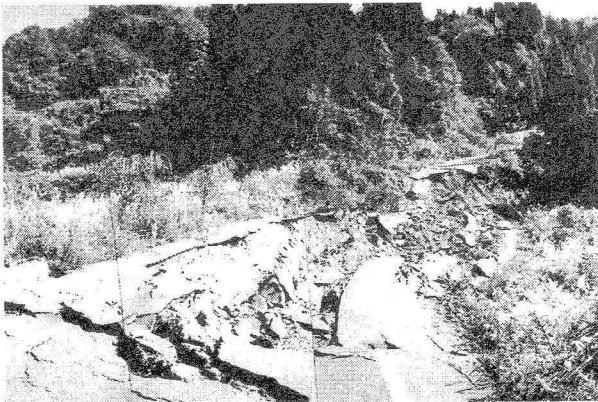
今回の調査の結果、R-PUR 工法にて平成 14 年 10 月に施工した箇所は路面及び側壁等については、変状は生じていない。ただし隣接部の土羽打盛土部が崩壊したため、その影響を受け R-PUR 上部の舗装面が引っ張られて、クラックが発生している。現地状況を写真 2、写真 3 に示す。

写真 2 土羽打盛土崩壊状況

現在、土羽打盛土部の復旧はされていないが、R-PUR 盛土部については、解放されており旧道に迂回するための接続道路として使用されている。

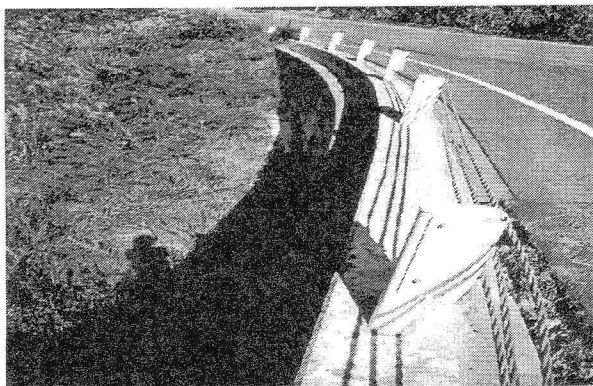
写真 3 R-PUR 盛土部

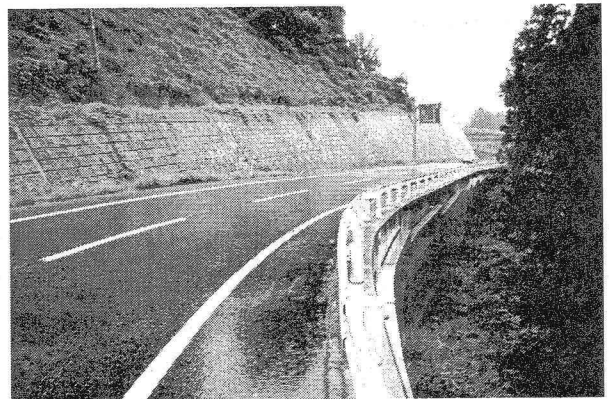
今回の調査の結果、R-PUR 工法にて平成 12 年 10 月に施工した箇所は路面及び側壁等については、変状は生じていないことから、地震直後からも通常通り、供用されている。

写真 4 R-PUR 工法部
