## 2004 年新潟県中越地震による小千谷市消雪管被害

金沢大学大学院 正会員 池本敏和

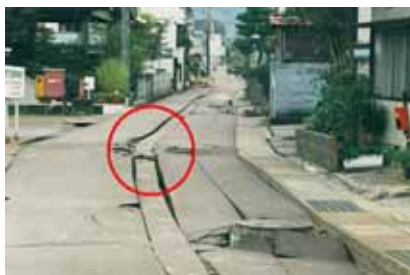
2004 年 10 月 23 日の新潟県中越地震では、写真 1 に示す消雪管や流雪溝に被害が生じた。消雪管が埋設されている地域での地震災害の事例はほとんどなく、地中埋設管としてはガスや電気、水道などの被害状況の把握および復旧に目が向けられがちであった。新潟県中越地震が発生した地域は豪雪地帯であり、消雪管の破壊による影響が数多く報告されている<sup>1)</sup>。例えば、被害状況や復旧のめどが立たないうちに冬季を迎えた地域では、積雪による交通網の閉塞や交通渋滞などが多発した。このように北陸地方では、道路交通網を維持するために消雪管や消雪溝などの融雪装置が必要不可欠である。

写真 1 消雪管の破断

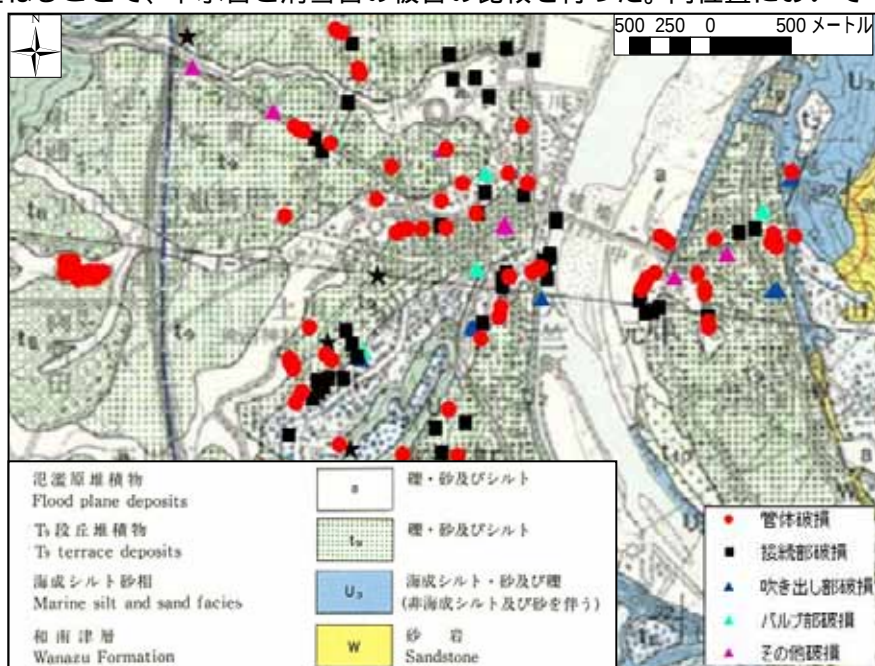
新潟県小千谷市の市街地における消雪管の被害状況と地質分布図 GIS 上で重ね合わせることで図 1 を作成した。消雪管被害と地質の関係を表 1 に示す。同表より主に段丘堆積層( $t_9$ )で最も被害が発生していることがわかる。また図 1 からわかるように、小千谷市中心部の大部分は段丘堆積層で覆われている。一方、氾濫原堆積層(a)は段丘堆積層と比較すると狭い範囲に分布している。中心市街地における消雪管被害の 39% が氾濫原堆積層にて発生している。そこで地質の分布面積あたりの被害率を求めた結果を表 2 に示す。同表より、氾濫原堆積層において消雪管の被害が多く発生している。さらに図 1 から段丘堆積層と氾濫原堆積層の境界部での被害も多いことがわかる。

下水管被害の GIS データと図 1 を重ねることで、下水管と消雪管の被害の比較を行った。同位置において

図 1 新潟県小千谷市中心部の消雪管被害と地質分布<sup>2)</sup>

下水管と消雪管の被害が発生している地点を見つけ出し、その結果を表3に示す。下水管と消雪管の被害が同じ位置で発生しているところは、消雪管被害全体の約2割にあたることがわかった。したがって、下水管の埋め戻し土が消雪管の被害に影響を与えていることが推測される。

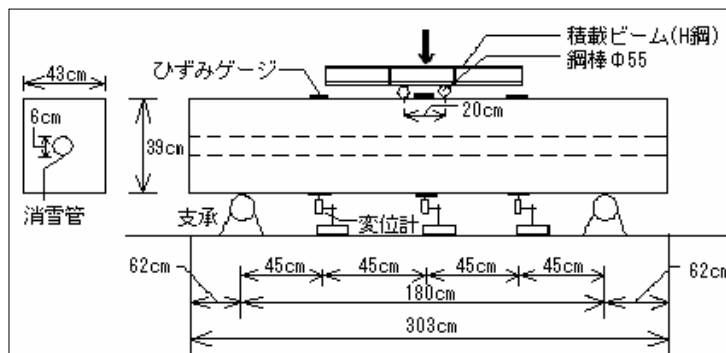
図2 曲げ試験概要図

地震動により消雪管の下部地盤において沈下による隙間が形成された。地震後、輪荷重が消雪管に作用することにより、消雪管が破壊に至ったケースもある。そこで、消雪管保護用現場打ち無筋コンクリートの曲げ実験を行った。実験概要図を図2に、荷重計の実験結果を図3に示す。図3は荷重計の時間変化を示したものであり、この図から53(kN)作用時に破壊に至ったことがわかる。事前に式(1)を利用して、コンクリートが健全であると仮定した場合の許容荷重は210(kN)であり、予測値の約1/4で破壊に至った。この原因として、埋設年数が約30年であり、老朽化によるコンクリートの強度低下が予想以上に進んでいたことが推測される。また、現在施行されている道路構造令(昭和45年政令第320号)<sup>4)</sup>によると、道路の舗装はその設計に用いる自動車の輪荷重の基準を49(kN)と定めている。この値と破壊荷重はほぼ同じであることがわかる。
