## ASR により劣化した PC 桁の補修

矢作建設工業(株) 正会員 ○桐山 和也 正会員 野村 敬之  
名古屋工業大学 フェロー会員 梅原 秀哲

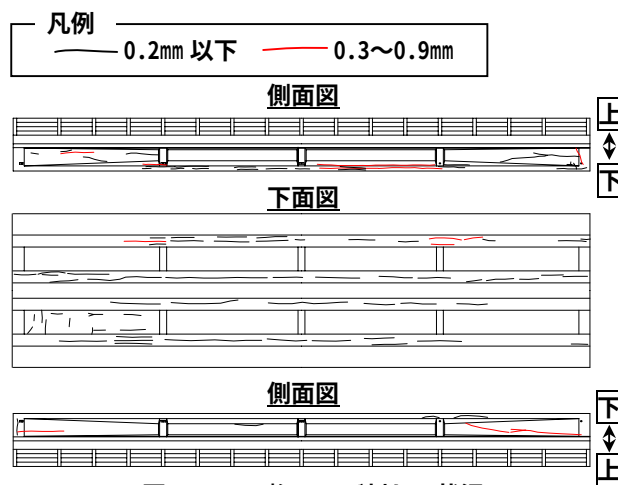
図-1 PC 桁のひび割れの状況

外観目視調査より、橋台では平成 4 年に行われた表面被覆の塗膜が全体的にひび割れており、白色の析出物が散見された。RC 桁では横桁で 0.2mm 以下の方向性のないひび割れが観察された。PC 桁では PC の拘束方向を反映した水平方向のひび割れが多く観察された。ひび割れの幅は、0.1mm 未満から最大 0.9mm 程度の範囲にあり、0.2mm 以下のものが多く見られた。PC 桁のひび割れの状況を図-1 に示す。

PC 桁ではひび割れが部材軸方向に進行し、ひび割れ幅が増大する懸念があった。そこで ASR の膨張によるひび割れの進行（再開口や新たな発生）を拘束するため、部材軸直角方向に連続繊維シートを貼り付けて補修した。また、床版上面にはシートによる表面防水を施した。補修の概略を図-4に示す。

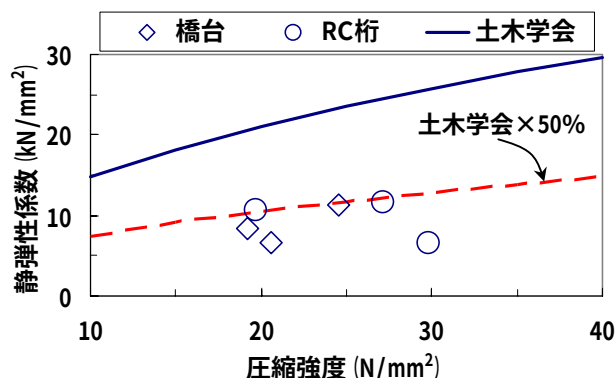
図-2 圧縮強度と静弾性係数の関係

圧縮強度・静弾性係数試験の結果を図-2 に示す。橋台の圧縮強度は平均  $21.4\text{N/mm}^2$  となり、設計値である  $24\text{N/mm}^2$  の 90% 程度の値であった。静弾性係数は平均  $8.8\text{kN/mm}^2$  と、設計値である  $25\text{kN/mm}^2$  の 35% 程度の値を示した。RC 桁の圧縮強度は平均  $25.5\text{N/mm}^2$  となり、設計値である  $24\text{N/mm}^2$  を上回った。静弾性係数は平均  $9.7\text{kN/mm}^2$  と、設計値である  $25\text{kN/mm}^2$  の 40% 程度に低下していた。

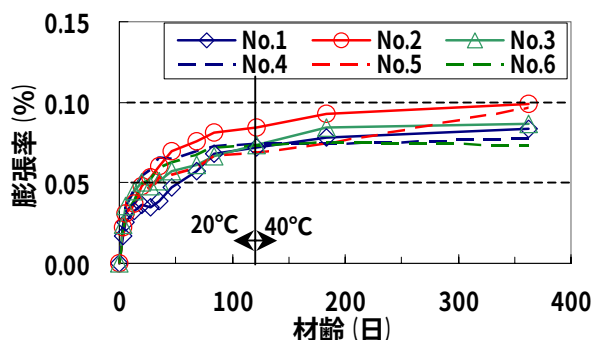
図-3 膨張量試験結果

JCI 法による膨張量試験結果を図-3 に示す。No.1～No.3 が橋台、No.4～No.6 が RC 桁の結果である。いずれの供試体も試験材齢 3 ヶ月時点で膨張率 0.05% を超えた。岩種判定の結果より、橋台ならびに PC 桁とも珪質粘板岩が主で少量のチャートが含まれていた。橋台のアルカリ含有量は、等価アルカリ量で  $6.4\text{kg/m}^3$  と  $3.0\text{kg/m}^3$  を上回った。

以上の結果より、各構造物に現われた変状は ASR によるものであり、今後も ASR による膨張が継続すると判定した。PC 桁の対策として、コンクリート中への水分の浸

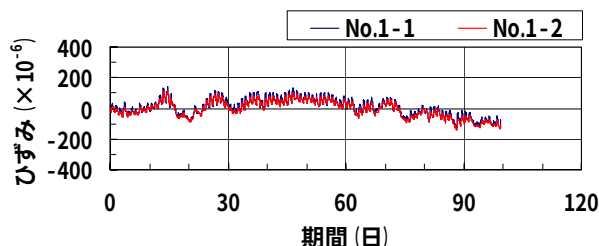
図-6 FRP シートのひずみ (No.1)

測定結果の一例として、測点 No.1 の7月1日～10月8日にかけての計測結果を図-6に示す。同期間における桁下の外気温を図-7に示す。図より FRP シートのひずみは、外気温の変化を反映した若干の変動が認められる以外、大きな変化は現われていない。なお、結果は割愛するが、他の測点も同様の結果を示していた。
